Sloopsluizen

Inspectie Betononderdelen Roggebotsluis

Memo

Aan Andreas Höllbacher
Van Huibert Borsje
Onderwerp Inspectie Roggebotsluis

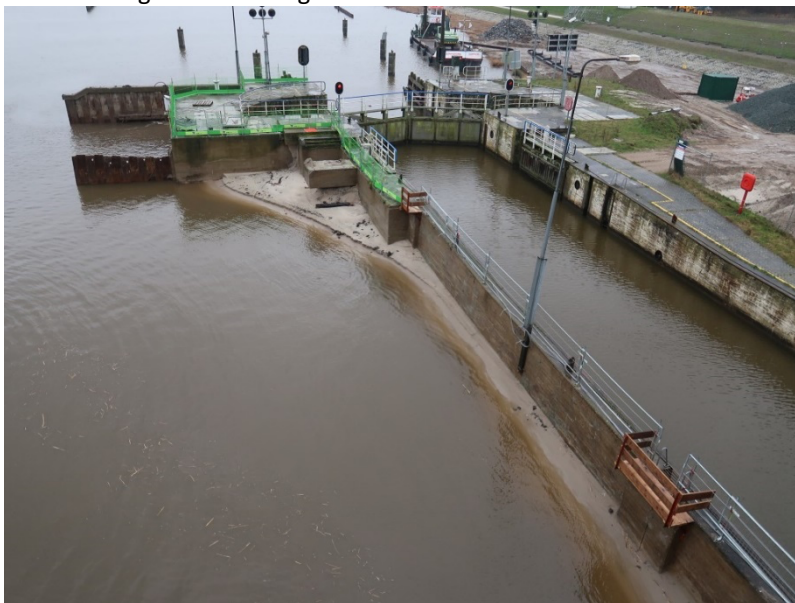
De foto's 1 en 2 geven een overzicht van de sluis ten tijde van de inspectie. De westzijde van de sluis was op dat moment gedeeltelijk vrij gegraven.

Foto 1: Bovenaanzicht van de sluis kolk en het noordelijke landhoofd

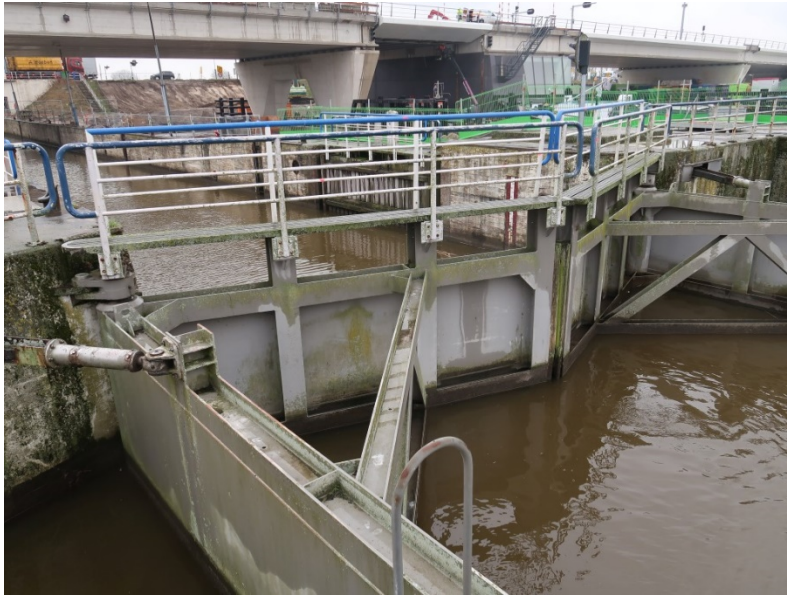
Foto 2: Overzicht van het noordelijke landhoofd

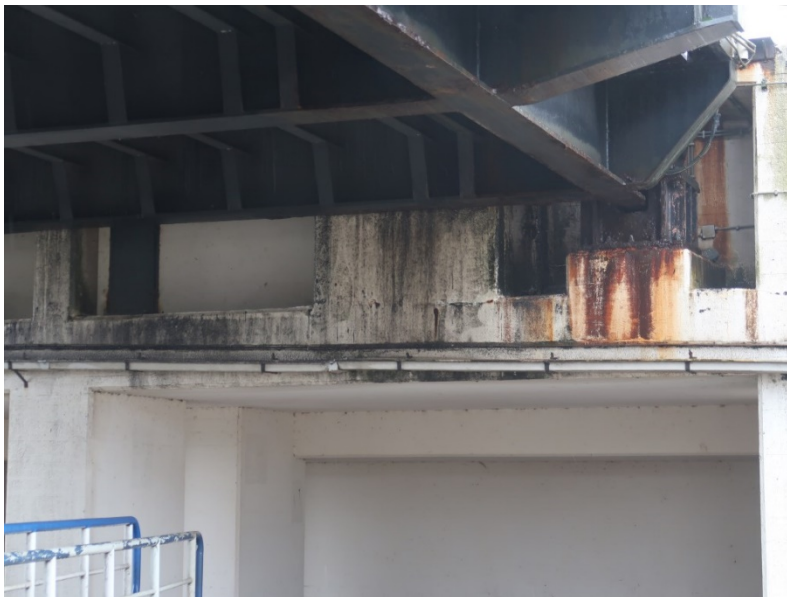
- Onder het brugdek zijn op meerdere locaties corrosiesporen zichtbaar (foto 3). Deze zijn afkomstig van stalen onderdelen en zeer waarschijnlijk niet van wapeningscorrosie.
- In de wand van het zuidelijke landhoofd, aan de oostzijde, bevindt zich een boven de toegang een verticale scheur (foto 4). Deze scheur is zeer waarschijnlijk veroorzaakt door ongelijkmatige zettingen of verhinderde vervormingen.
- Verdeeld over de lengte van de kolkwand zijn meerdere verticale scheuren in het beton zichtbaar (foto 5). Rondom deze scheuren is geen aantasting van het beton zichtbaar. Vermoedelijk zijn dit scheuren die ten tijde van de bouw zijn ontstaan als gevolg van temperatuurseffecten tijdens de verharding van de wanden.
- In de vrijgegraven delen van de wanden van het noordelijke landhoofd en de kolk (foto 6 en 7) is geen aantasting van het beton waargenomen.

Foto 3: Corrosiesporen onder brugdek

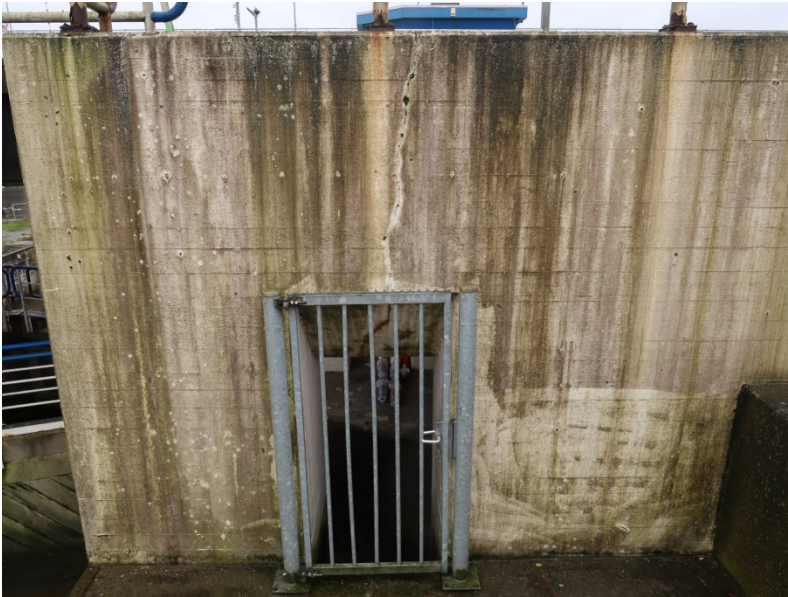
Foto 4: Verticale scheur in het zuidelijke landhoofd

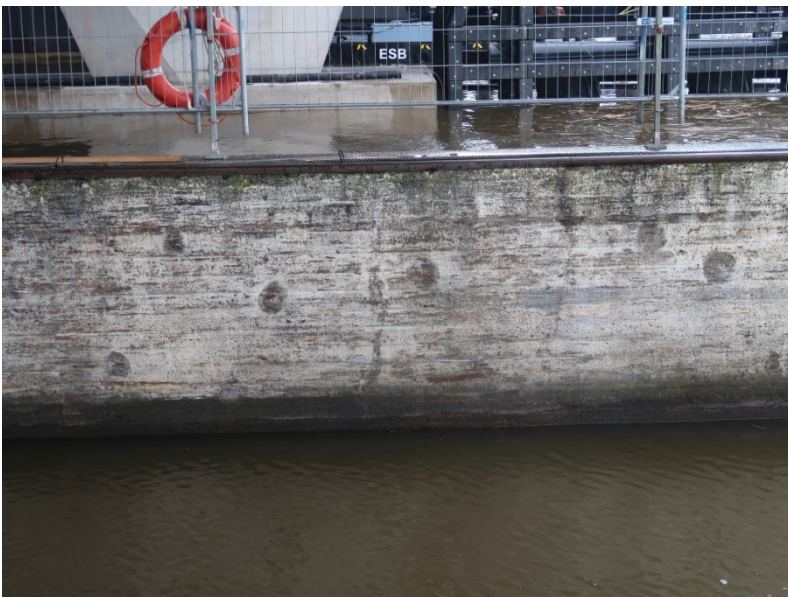
Foto 5: Verticale scheuren in de kolkwand

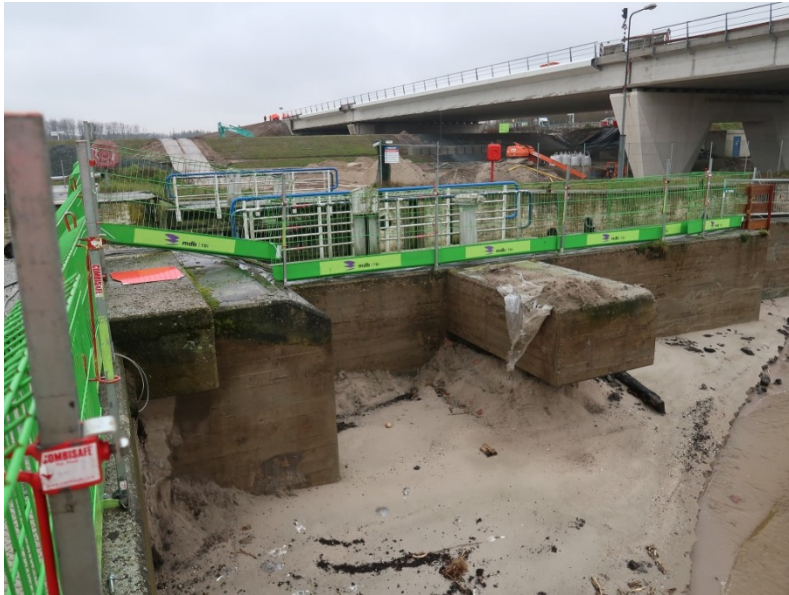
Foto 6: Achterzijde van de wand van het noordelijke landhoofd

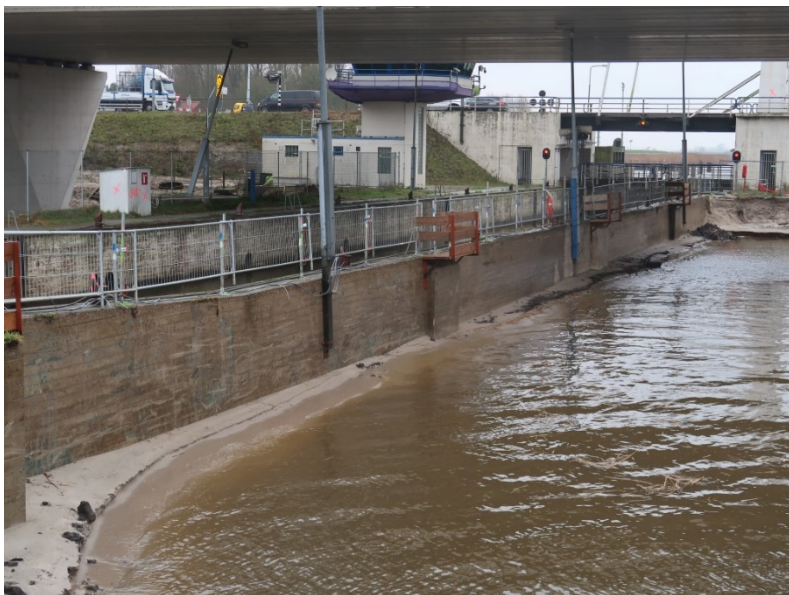
Foto 7: Achterzijde van de kolkwand
