Kennisprogramma Natte Kunstwerken
Kennisplan 2019

Corrosie van damwanden in
zoetwater

Deel 2 - Analyse verzamelde diktemetingen

Kenmerk : KpNK-2019-BKW-02a004
Versie : 1.0
Datum publicatie : 22 oktober 2019

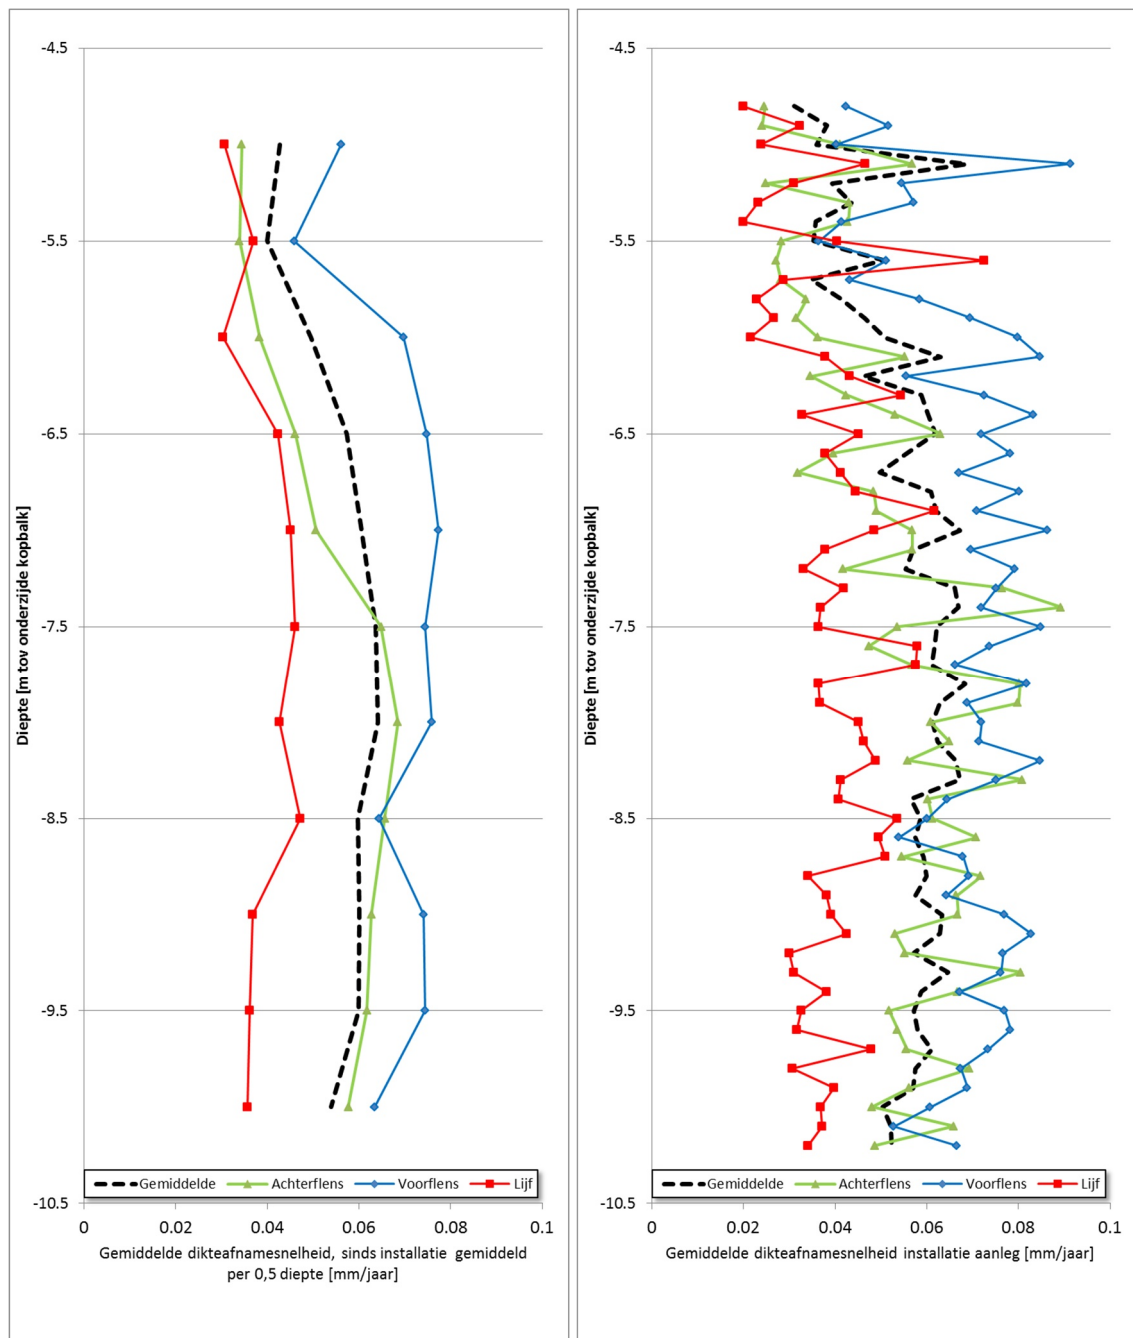
Figuur 2.9 Gemiddeld dikteafname snelheid van de damwanddikte sinds installatie 80 jaar geleden als functie van de diepte, totale gemiddelde en de gemiddelde t.p.v. lijf, voor- en achterflens Eefde 2012. **Rechts** waarden per meetniveau ($\Delta=0,1$ m). **Links** gemiddelde van de dikteafnamesnelheden van 5 meetniveaus ($\Delta=0,5$ m)

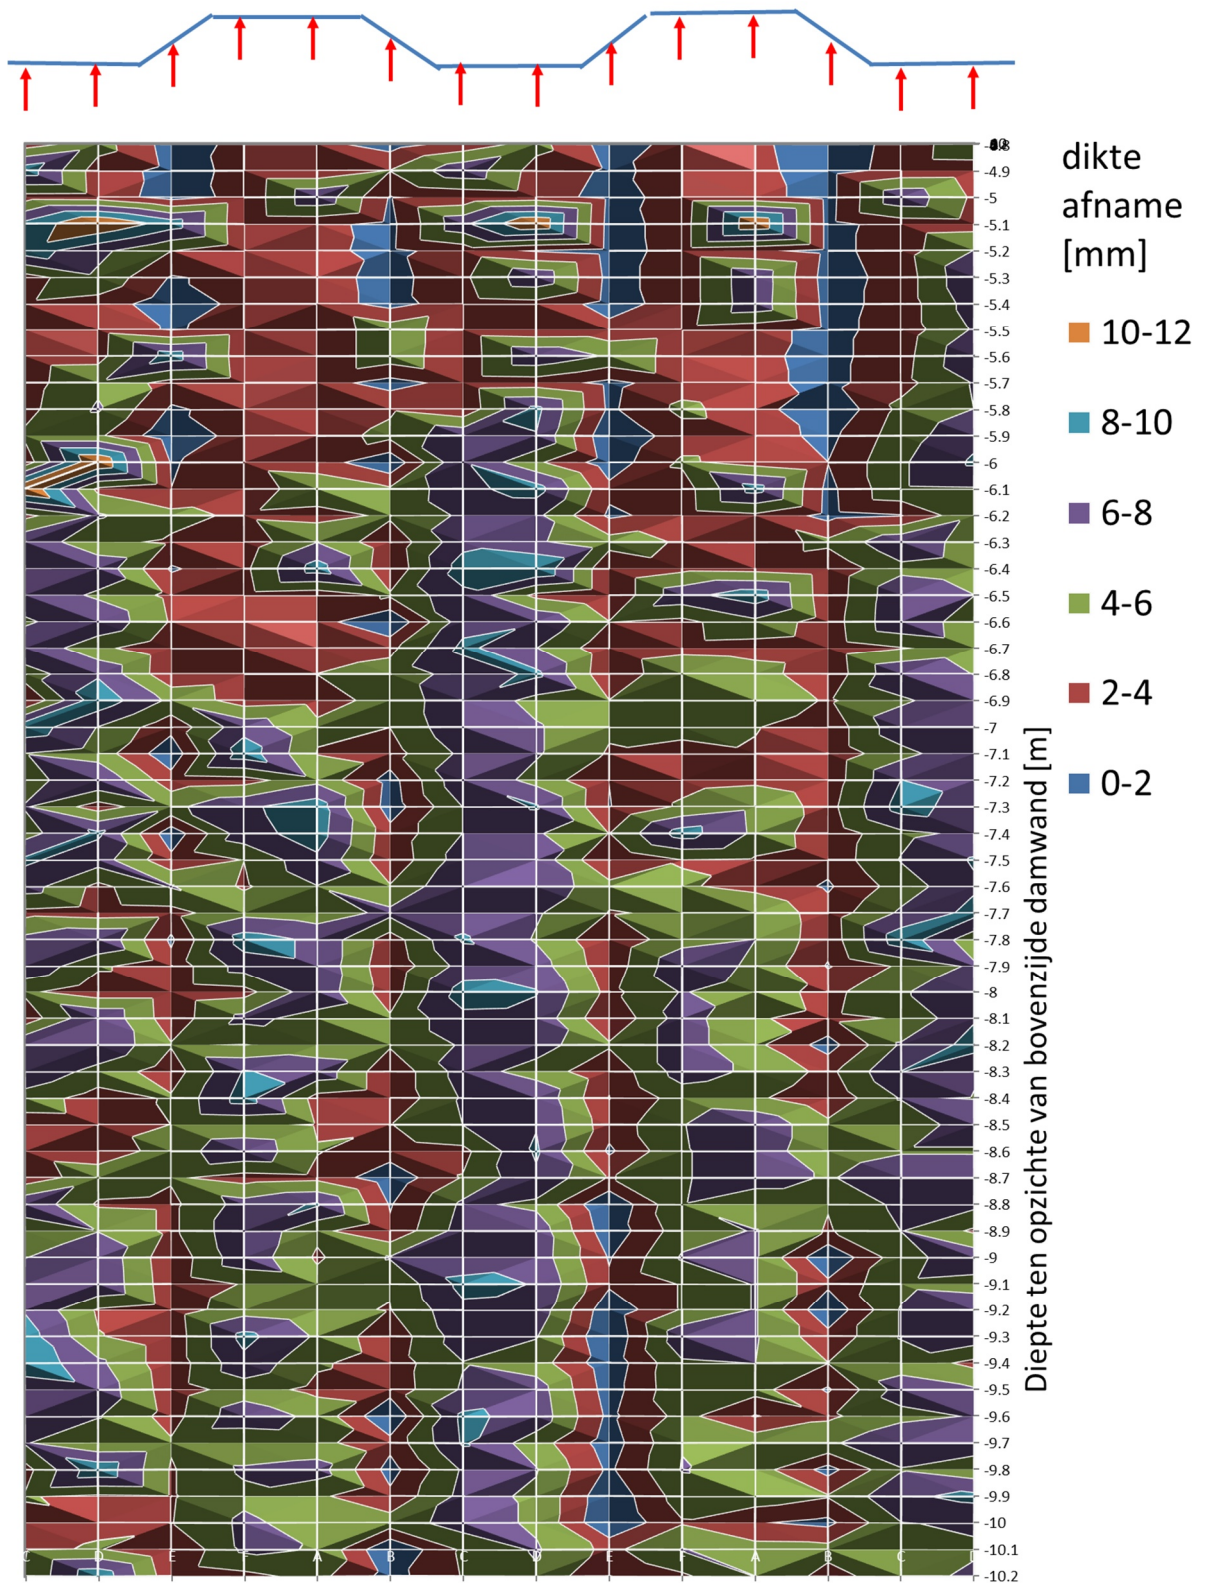
In Figuur 2.10 is een contourplot weergegeven van de dikteafname sinds aanleg basis van de individuele diktemetingen. Bovenin Figuur 2.10 zijn met rode pijlen de meetposities aangegeven in een schematische weergave van de damwanddoorsnede. Op deze locatie blijkt op een niveau van 5,1 m beneden de bovenzijde van de damwand dat er systematisch 3 locaties zijn waar de dikteafname meer dan 10 mm was, dit komt ongeveer overeen met het niveau waar in Figuur 2.12 de aansluiting op de verankering is aangegeven. In Figuur 2.11 is een voorbeeld weergegeven van een schoongemaakte en een nog niet schoongemaakte ankerkop.

Figuur 2.10 Contourplot van de dikteafname sinds aanleg uitgaande van nominale dikten, Eefde 2012

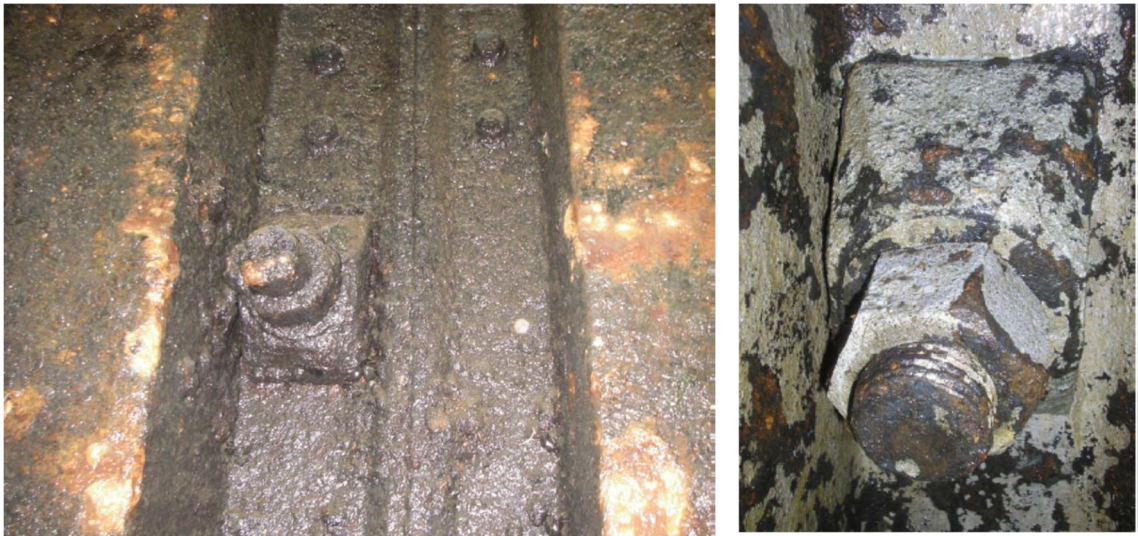
Figuur 2.11 Links een voorbeeld van een nog niet schoongemaakte locatie en rechts een schoongemaakte kop van de ankerstang waarbij [Acotec 2012a] aangeeft dat er sprake is van zware corrosie

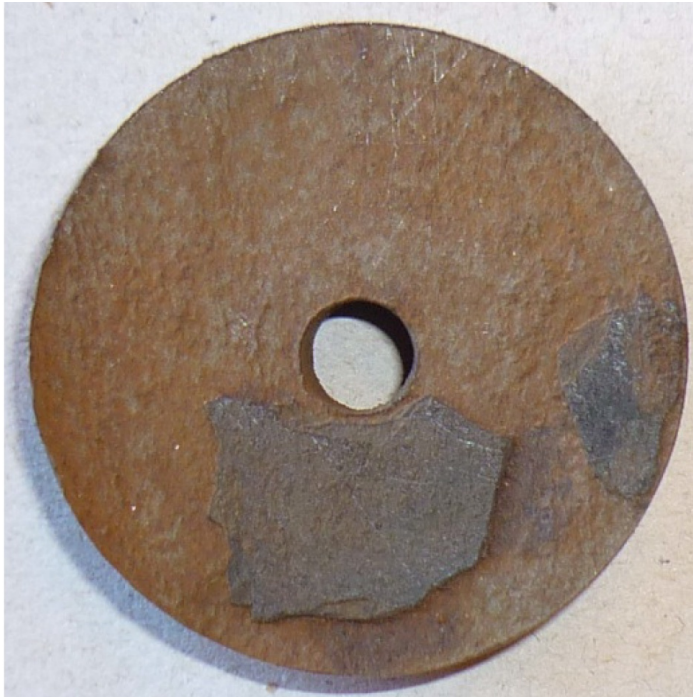
Figuur 2.34 Achterzijde van monster van de voorflens van de Hoesch Iv uit Gouda waarop de oorspronkelijke coating nog aanwezig was [Acotec 2012b]

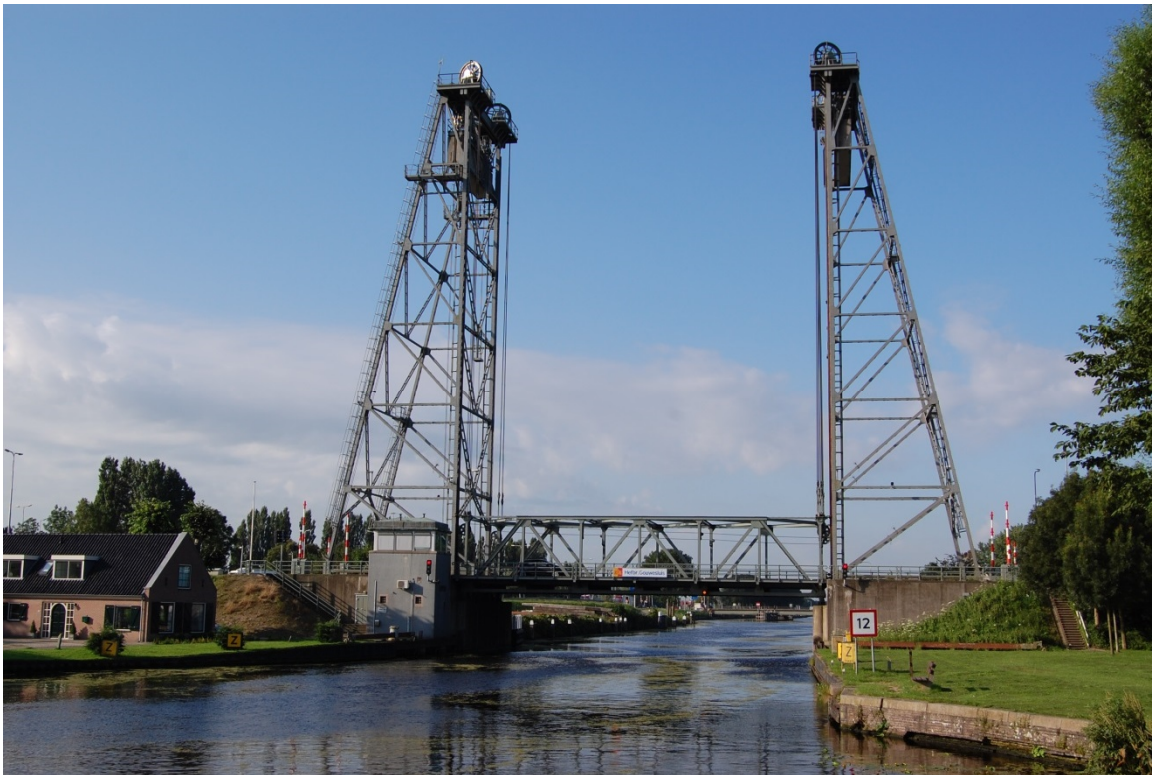
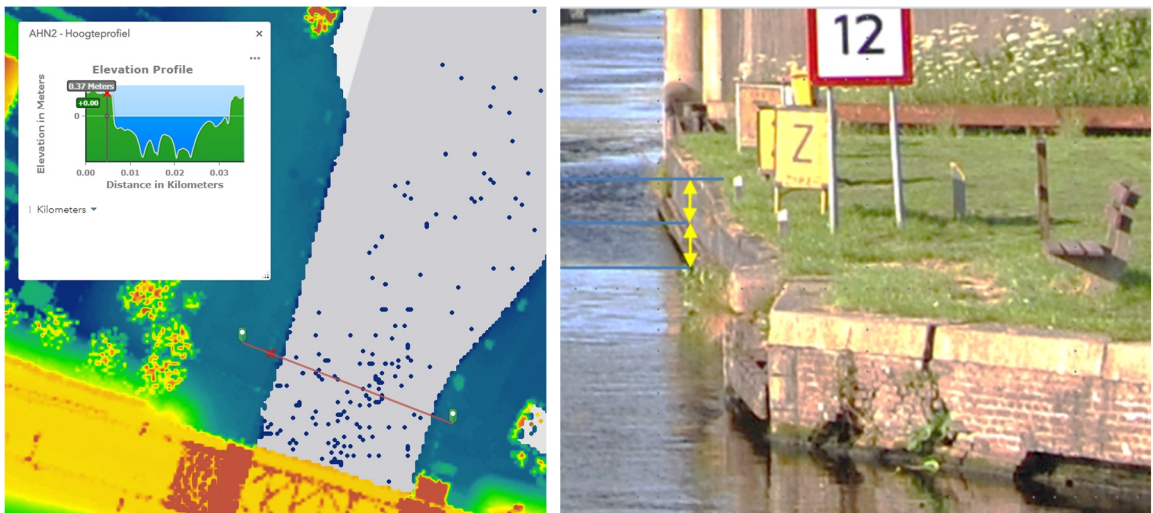
- In 2012 zijn boven de waterlijn nog resten van een coating aanwezig.
- Op de damwanden is een lichte begroeiing van algen aangetroffen.
- Potentiaalmetingen over de diepte gaven een potentiaal van -0,57 tot -0,63 V, wat duidt op actieve corrosie. De toestand van het Hoesch Iv profiel is vergelijkbaar met de toestand van de profielen zoals bij de Julianasluis was aangetroffen. Wel is op deze locatie ook putcorrosie waargenomen met een diepte van ongeveer rond 3 mm.

Figuur 2.38 **Boven** fotografische impressie van locatie hefbrug Gouwesluis ten tijde van de metingen voor de renovatie van de damwanden, Alphen aan de Rijn [Wikipedia]. **Linksonder**: niveau maaiveld ahn2 ten tijde van de metingen. **Rechtsonder** westelijke zijde: detail van foto met daarin schetsmatig aangegeven de niveaus van de waterlijn en de boven- en onderzijde van de kopbalk (deksloof).
