Kennisprogramma Natte Kunstwerken
Kennisplan 2018

Verslag workshop ‘Corrosie van bestaande
stalen damwanden in zoetwater’

Kenmerk : KpNK-2018-BKW-02a001
Versie : 1.0
Datum publicatie : 5 juli 2018

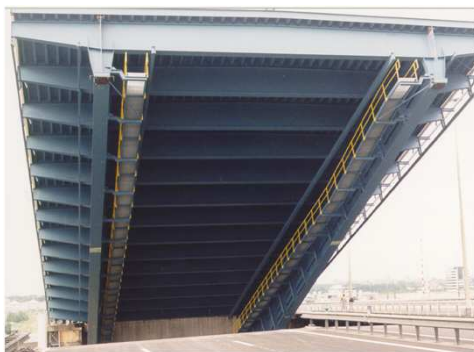
Beweegbaar deel van Brienoordbrug
Bouwjaar: 1991
Eerste scheuren in rijdek gevonden: 1997
Vervangen: 1998

Dekplaatscheuren in orthotroop dek

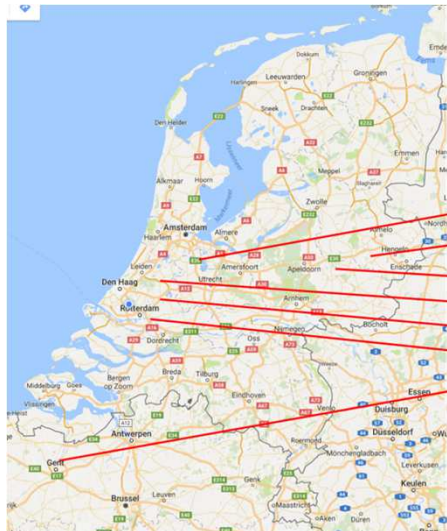
circa 12000 verdeeld over meer dan 100 locaties leeftijden tot 84 jaar

Amsterdam-Rijnkanaal
Twentekanaal
Sluis Eefde
Alphen aan den Rijn
Gouda
Hollandsche IJsselkering
Gent

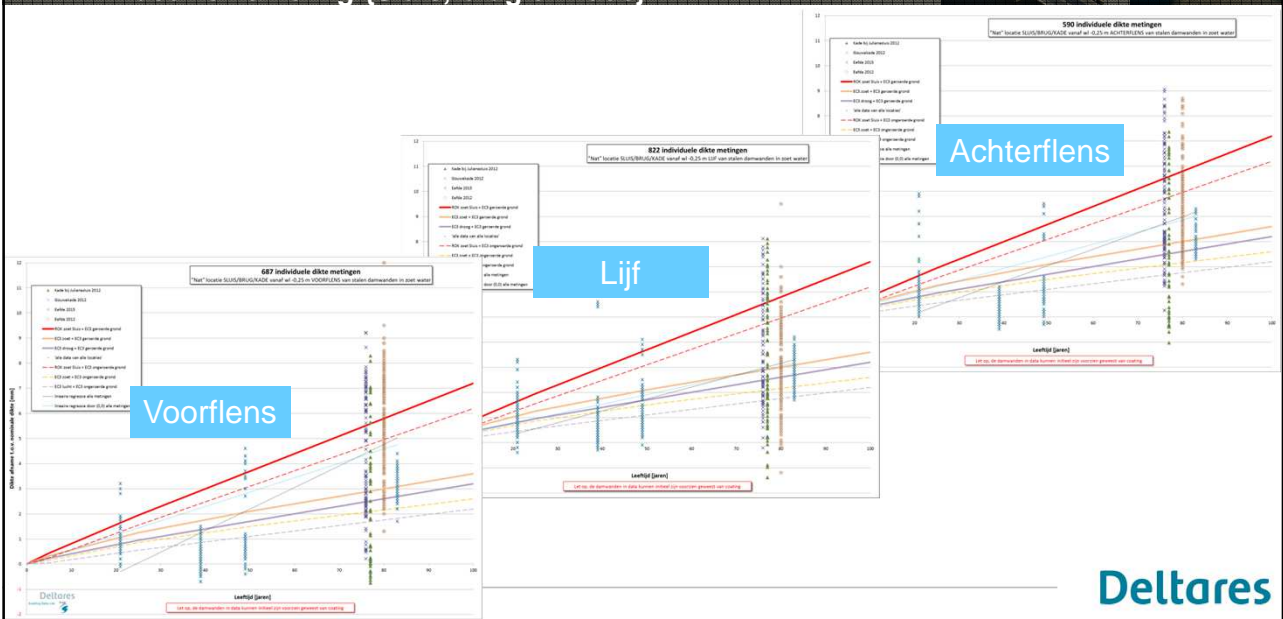
Systematische verschillen tussen lijf, voor- en achterflens in deelverzameling {Sluis, brug en kade}

Systematisch verschil in corrosie voor- en achterflens bij locatie {Sluis/brug/kade} uitwerking voor circa 80 jaar oude cases

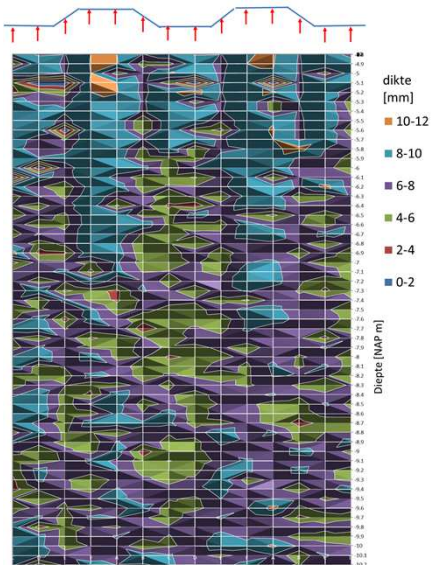
**Systematisch verschil in corrosie voor- en achterflens
Detail uitwerking van één locatie Eefde 2012**

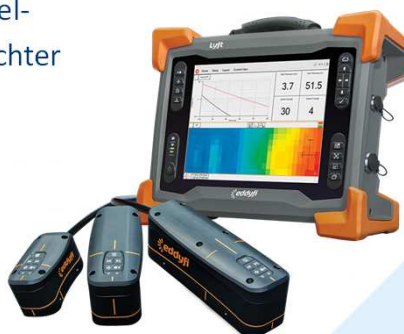
Pulsed Eddy Current (PEC)

- Met PEC wordt met pulserende stroom (blokspanning) magneetveld opgewekt tot stabiele waarde
- Na uitschakelen stroom stort magnetisch veld in. Hierdoor ontstaan wervelstromen ter compensatie, die echter in sterkte afnemen
- Afnametijd tot 0 is een maat voor de wanddikte

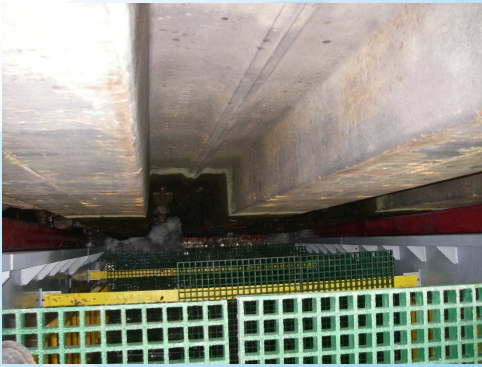
Visueel – Boven Waterlijn

- Degradatie coating
- Mechanische Schade
- Uniforme corrosie

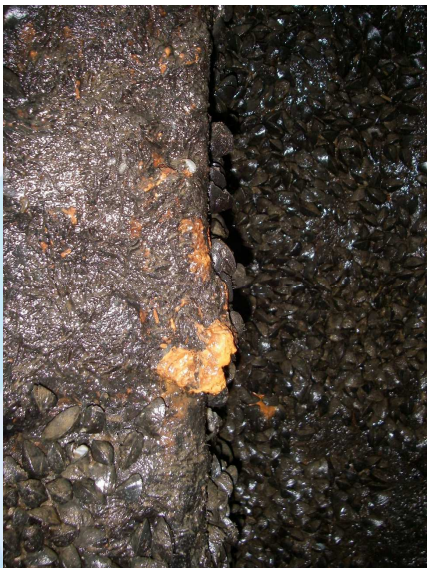
Visueel – Onder Waterlijn

- Geen bescherming
- Mechanische Schade
- Bacteriële corrosie
- Begroeiing
- Cavitatie

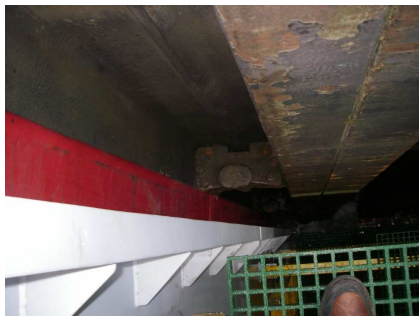
Laagdikte

Vereiste laagdikte	200 μm
#meetpunten	30
Min dikte	53 μm
Max dikte	275 μm
Gemiddelde dikte	130 μm
Standaard afwijking	55,3 μm
% < 200 μm	83%
% \geq 200 μm	17%

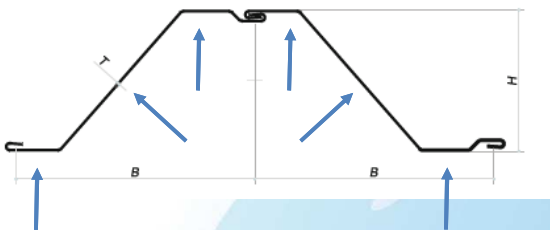
Staaldiktemetingen

- Elke halve meter 1 puntmeting
- Puntmeting = gemiddelde van 5 afzonderlijke metingen
- Per profiel: 165 metingen

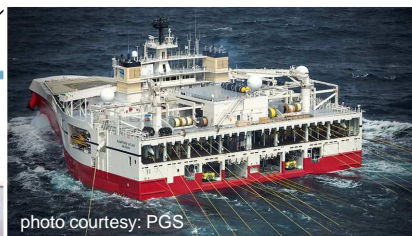
schip met 16 streamers (hydrofoon* kabels)
en airgun (onderwater geluidbron)

*onderwatermicrofoon

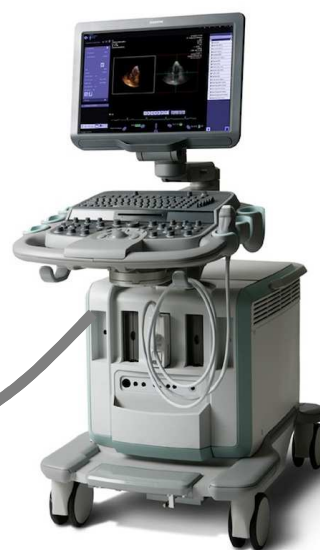
array met ~100 elementen voor
zenden en ontvangen van ultrasoon geluid

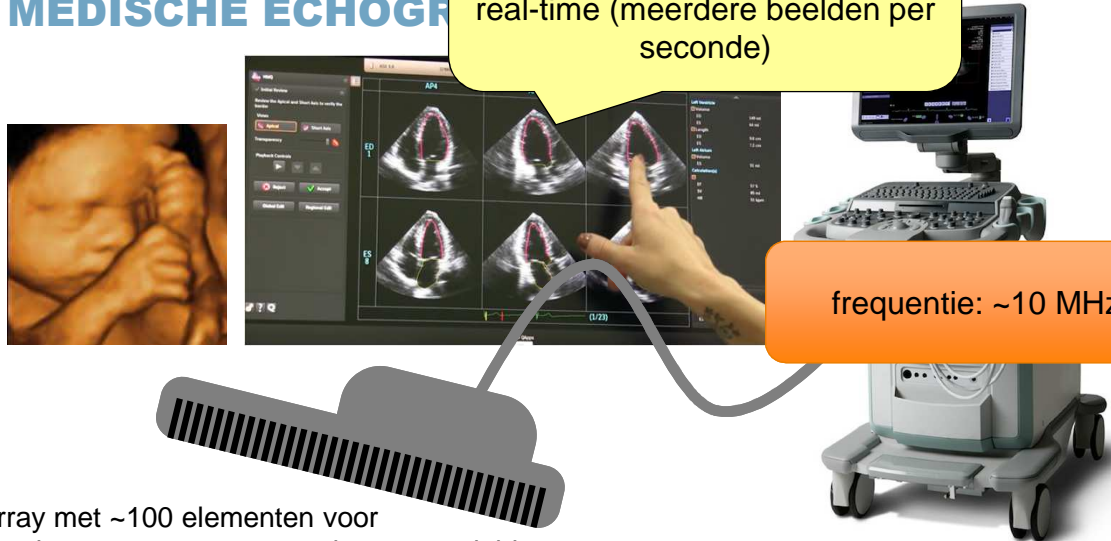
het produceren van 1 afbeelding (data processing) geschiedt in real-time (meerdere beelden per seconde)

array met ~100 elementen voor zenden en ontvangen van ultrasoon geluid

frequentie: ~10 MHz

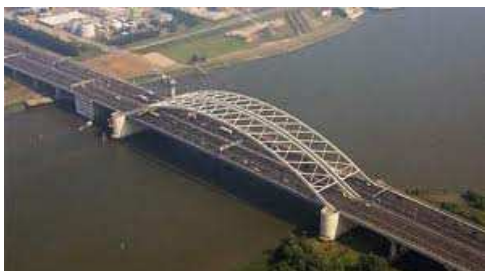
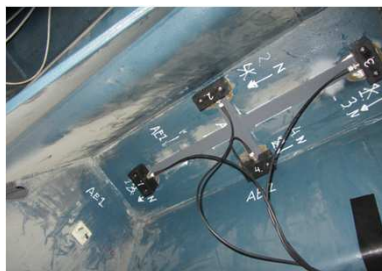
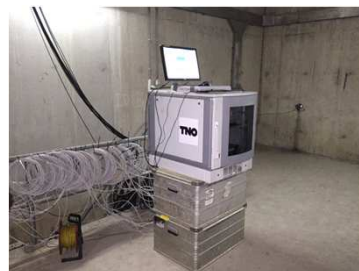
Stalen brugdek:
localiseren van vermoeiingsscheuren door te luisteren
naar het 'gekraak' van de groeiende scheur
(acoustic emission)

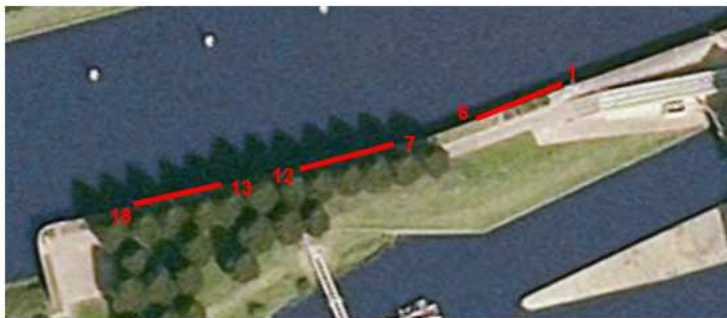
- › 18 85-year old sheet pile walls at Eefde lock
- › measurement of thickness by ultrasound technique (1mm scale)
