Kennisprogramma Natte Kunstwerken
Kennisplan 2019

Corrosie van damwanden in
zoetwater

Deel 2 - Analyse verzamelde diktemetingen

Kenmerk : KpNK-2019-BKW-02a004
Versie : 1.0
Datum publicatie : 22 oktober 2019

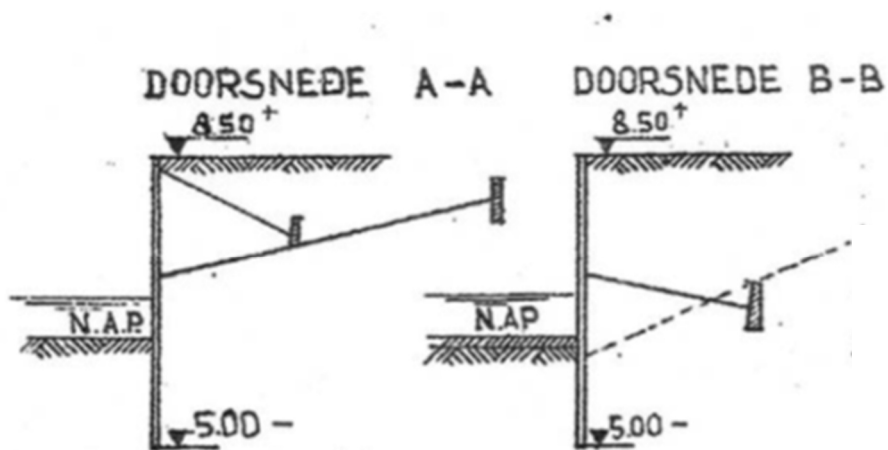
Tekening 6831

Het niveau van de bovenzijde van de damwand was volgens ontwerp NAP +8,5 m, zie Figuur 2.12, wat overeenkomt met de hoogte in [AHN2], zie Figuur 2.13,. Dat betekent dat uitgaande van een hoogte van de kopbalk (deksloof) van circa 0,15 m de metingen op 5 m van de onderzijde van de kopbalk (deksloof) op NAP +3,35 m liggen. Deze positie bevindt zich, uitgaande van de waarden in Tabel 2.2, meer dan 80% van de tijd beneden de waterlijn. De laagste waterstand die in de periode van 10 jaar is waargenomen is NAP +1,8 m. Voor de waarnemingen beneden dit niveau wordt in het kader van dit onderzoek aangehouden dat ze permanent onder water staan (>6,55m beneden de kopbalk).

Figuur 2.12 Dwarsdoorsneden van het ontwerp medio 1930 Hoesch III damwand bij Eefde, niveaus ten opzichte van NAP [RWS 2018]

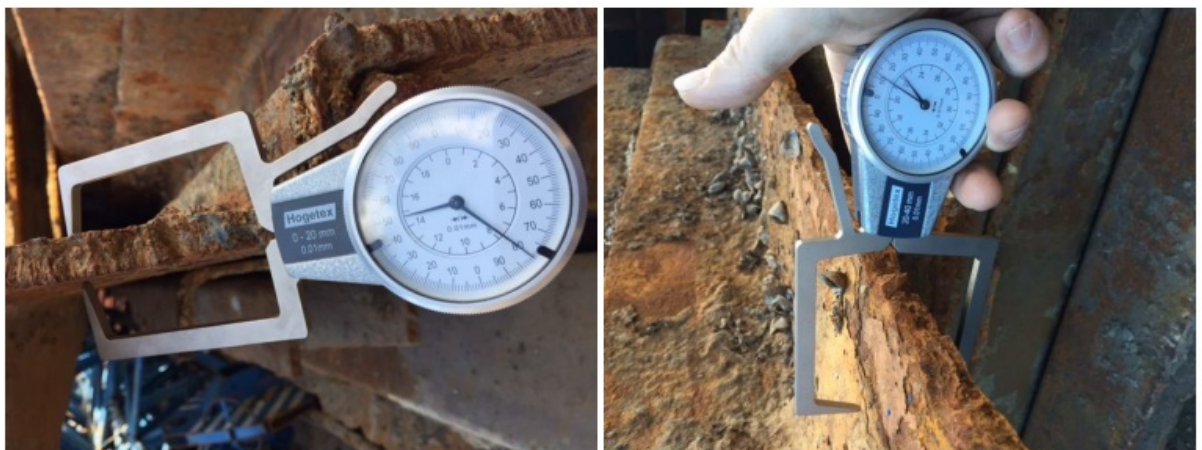
Alhoewel de meetmethode niet in detail beschreven is, leiden we uit de figuren [deKlerk 2016] af dat de dikte is bepaald met een micrometer (Hogetex), zie Figuur 2.17. De bovenste meting is uitgevoerd nadat de top van de damwand was afgebrand of vooraf m.b.v. een bootje langs de damwand is gevaren en de damwandplank gemarkeerd en bemeten is. De overige diepten zijn gemeten nadat de planken op bodemniveau waren afgebrand en op een schip of kade lagen. Op basis van de foto's worden deze metingen als zeer onbetrouwbaar gekenmerkt: het lijkt erop dat het oppervlak niet is schoongemaakt, en de laag corrosieproducten op het staal is meegenomen bij de meting. Om deze reden zijn de metingen niet meegenomen in het onderzoek.

Figuur 2.17 Diktemeting zoals uitgevoerd bij damwanden Hollandsche IJsselkering. Bron: DeKlerk Staalconstructie, 2016.

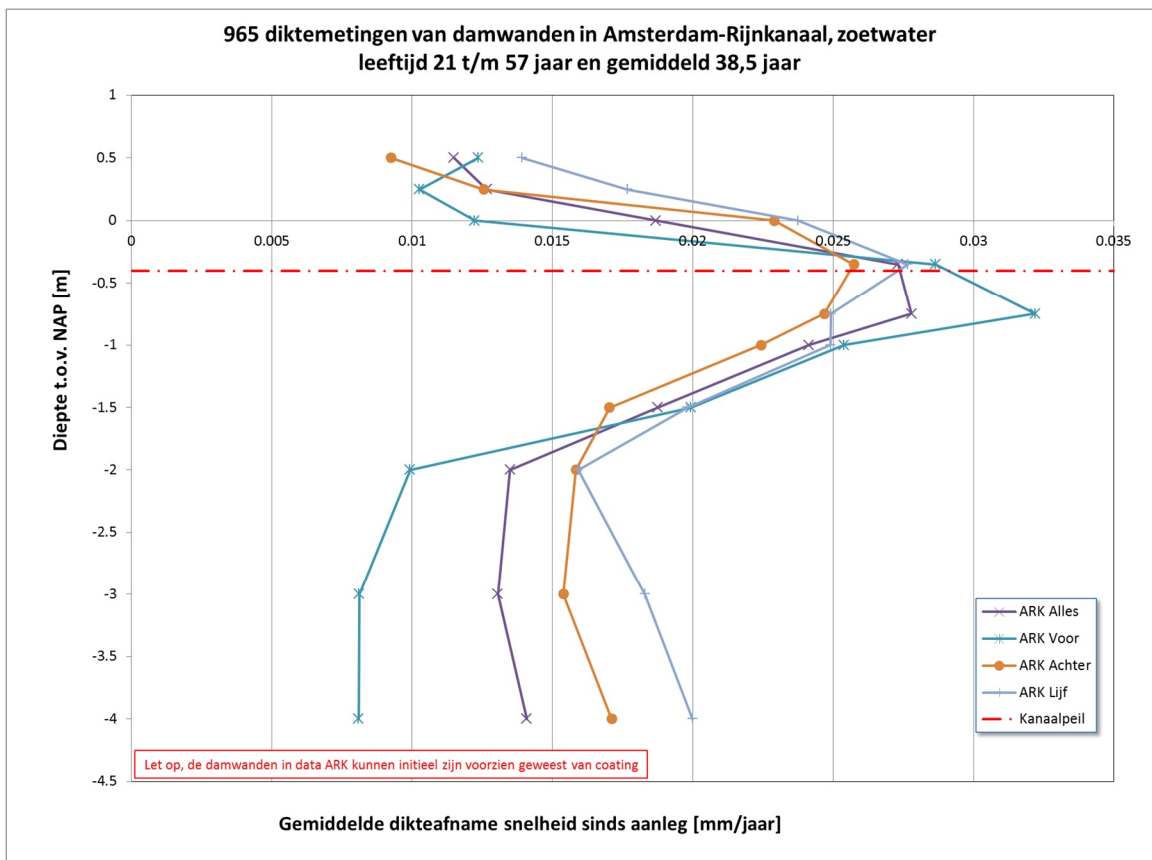
Figuur 2.20 Gemiddelde dikte afname snelheid periode bouwjaar t/m 2011. Gemiddelde alle metingen en gemiddelden ter plaatse van lijf, voor en achterflens, ARK 2011

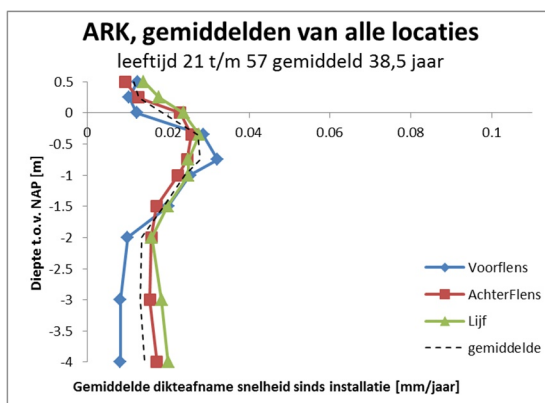
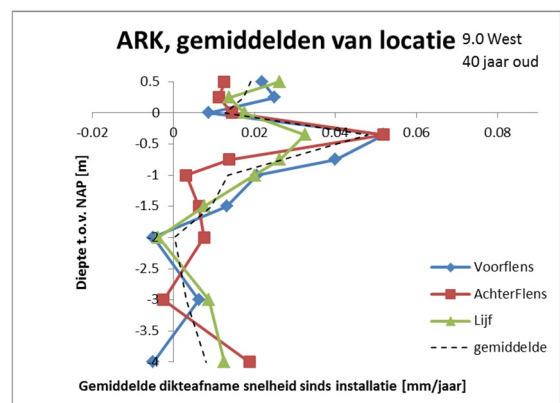
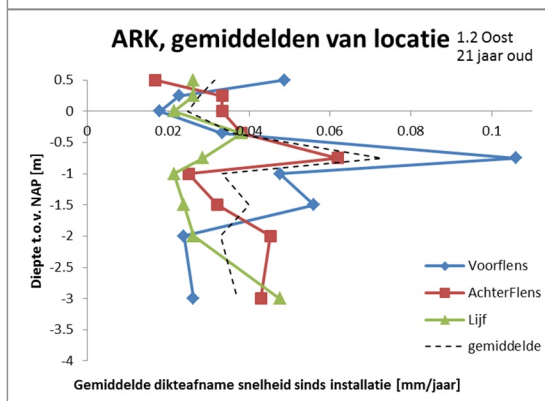
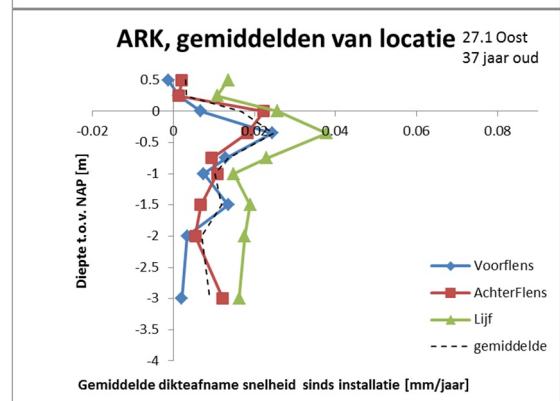
In Figuur 2.21 en Figuur 2.22 staan de grafische weergaven van gemiddelde snelheid in dikteafname van de damwanddikte sinds installatie tot 2011 voor de 11 individuele locaties als functie van de diepte: gemiddelde van alle metingen en de gemiddelden ter plaatse van lijf, voor- en achterflens.

Figuur 2.21 Gemiddelde dikteafname snelheid van de damwanddikte sinds installatie tot 2011 deel 1

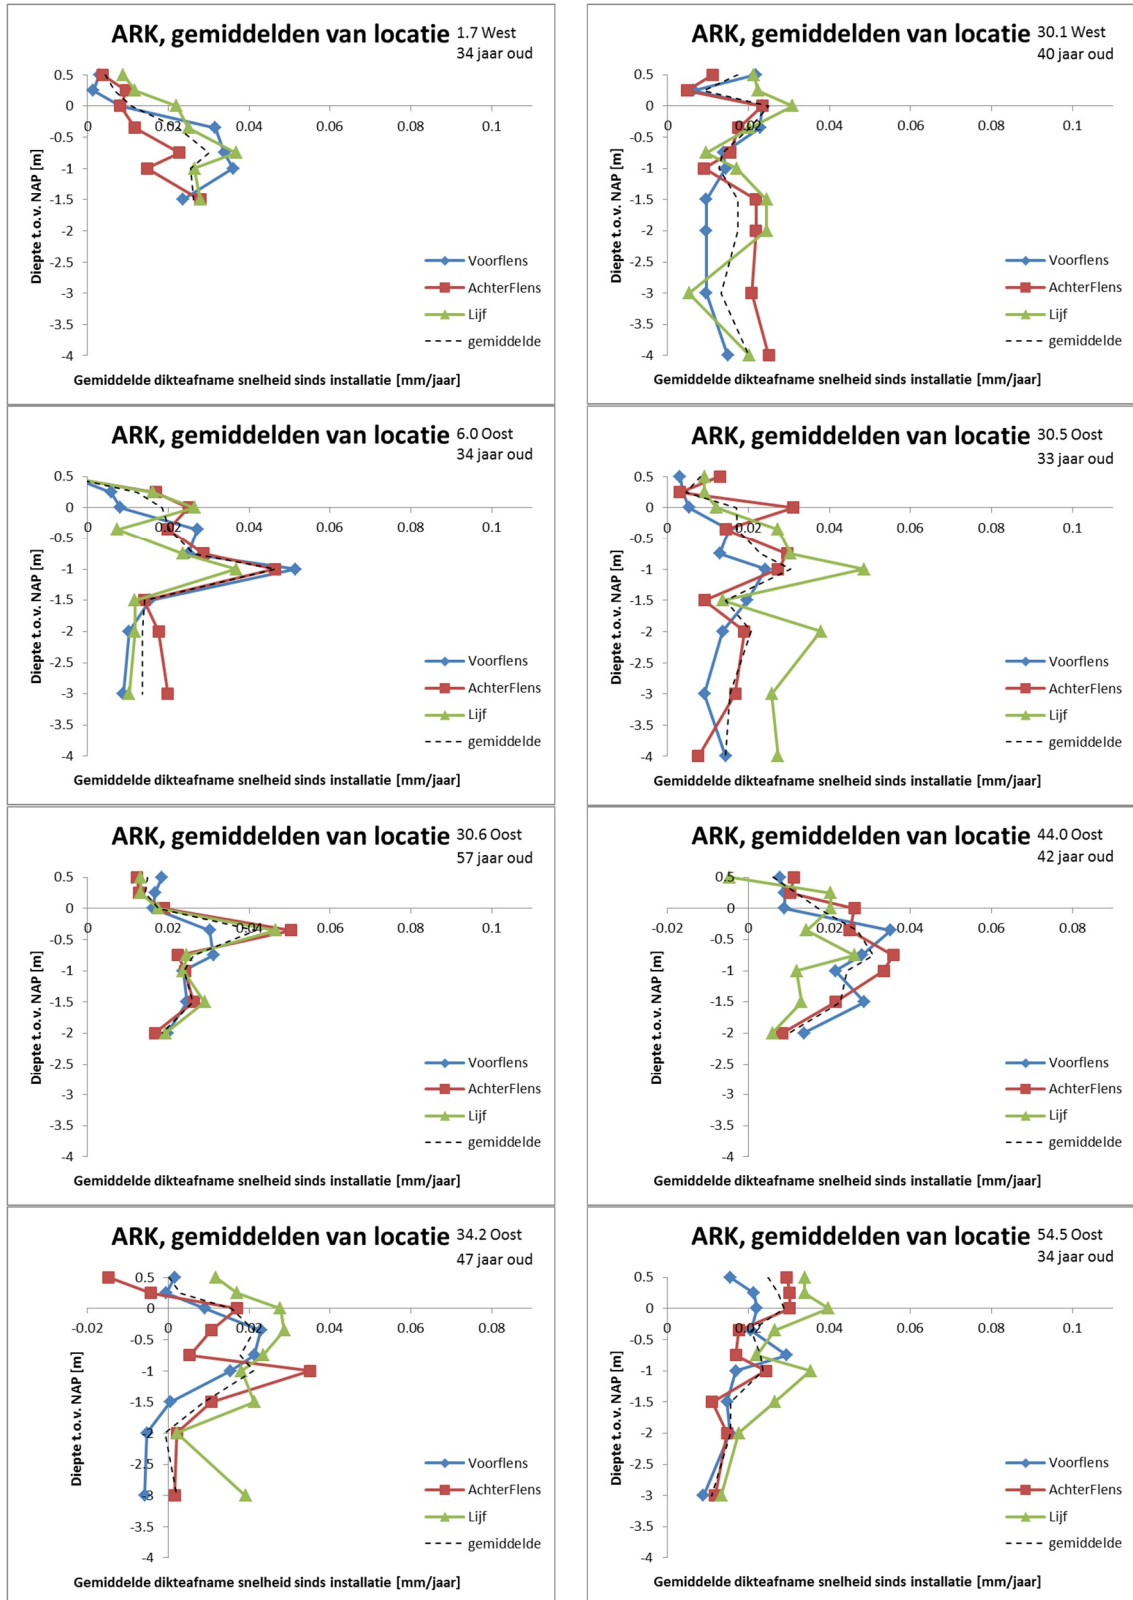
Figuur 2.22 Gemiddelde snelheid van dikteafname van de damwand sinds installatie t/m 2011 deel 2

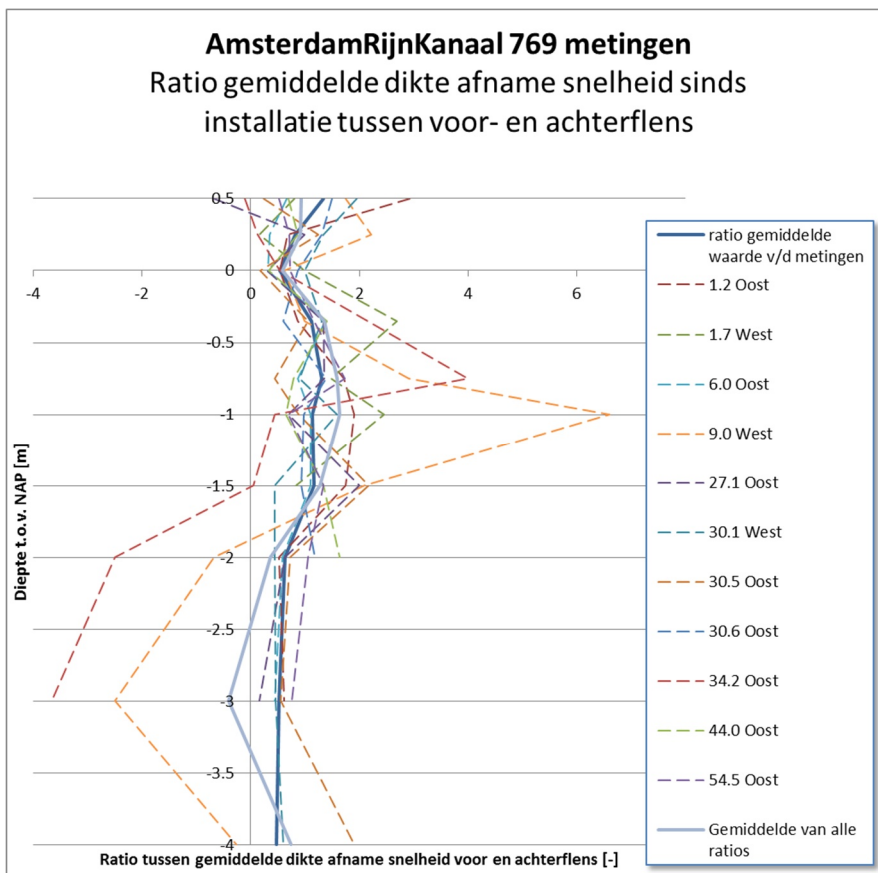
Vervolgens worden in Figuur 2.23 de ratio's van de gemiddelde snelheid in dikteafname sinds aanleg en 2011 tussen voor- en achterflens getoond voor 1) het gemiddelde van het totaal over de 11 locaties (Figuur 2.20), 2) het gemiddelde per individuele locatie en 3) het gemiddelde van de ratio's van de 11 locaties.

Figuur 2.23 Ratio's van de gemiddelde snelheid in dikteafname sinds aanleg en 2011 tussen Voor- en Achterflens
1) gemiddelde van totaal over de 11 locaties van het Amsterdam Rijnkanaal 2) per individuele locatie en 3) het gemiddelde van de ratio's van de 11 locaties

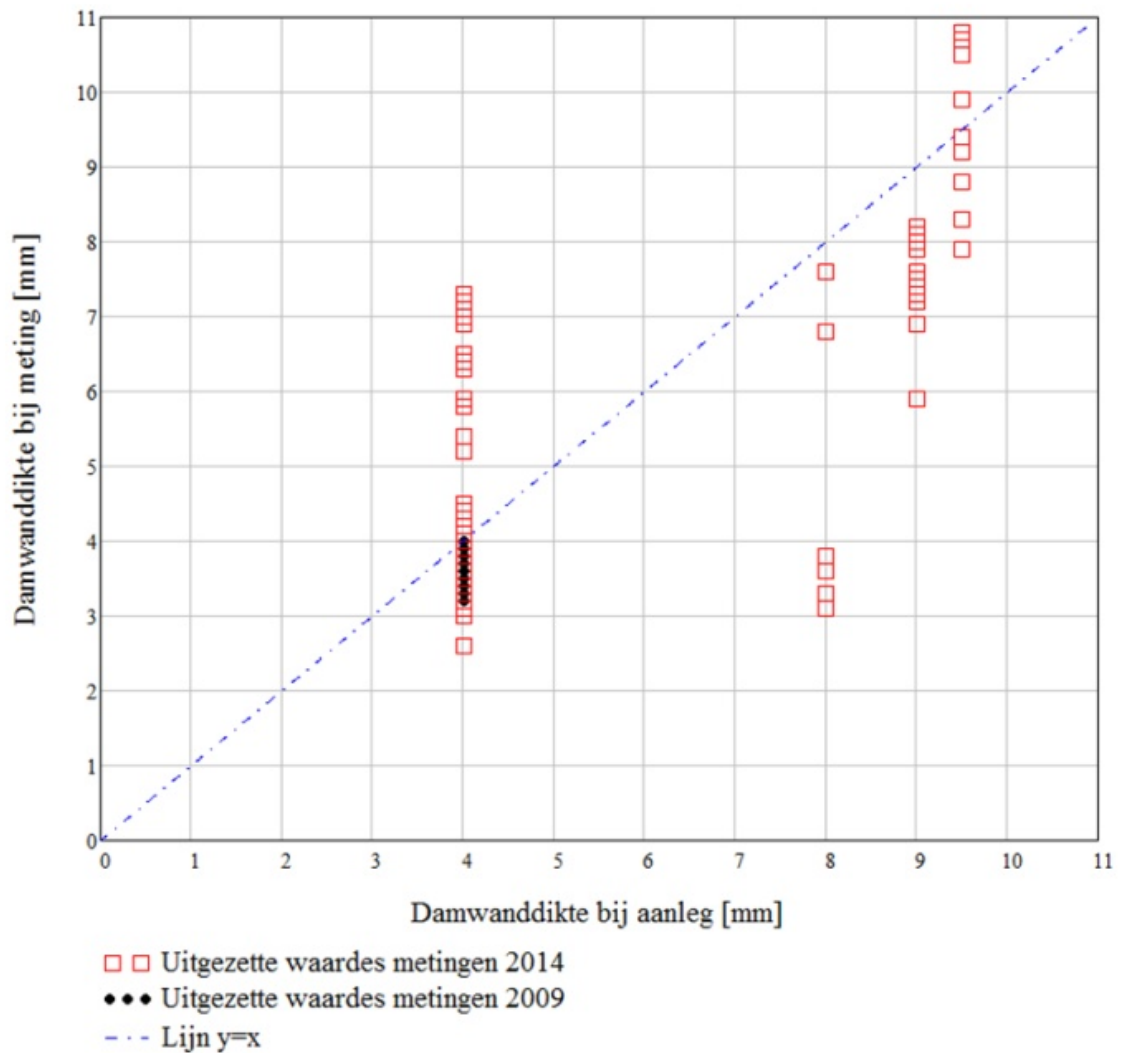
De dikte van de stalen damwanden langs de Twentekanalen zijn twee keer gemeten, in 2009 en in 2014. In 2009 zijn de ultrasone metingen door Subcom uitgevoerd met een Cygnus 1 onderwater uitvoering bestaande uit een 5MHz probe voor het meten van een staaldikte in de range van 1,0 mm tot 50 mm [Subcom 2009a t/m c]. De ultrasone metingen in 2014 zijn door de BAM uitgevoerd met een "Multigauge 3000 Underwater" serial nr 30-1244 [Arcadis 2015]. De metingen uit 2014 zijn niet gebruikt in het onderzoek omdat deze als onvoldoende betrouwbaar worden gezien aangezien een fors deel van de damwanden significant in dikte waren toegenomen ten opzichte van de nominale dikte van de damwandprofielen, zie Figuur 2.25. De diktemetingen in 2009 op dezelfde locaties lieten wel een dikteafname zien.

Figuur 2.25 Gemeten en nominale dikte bij aanleg Twentekanalen metingen 2009 en 2014 [Arcadis 2014]

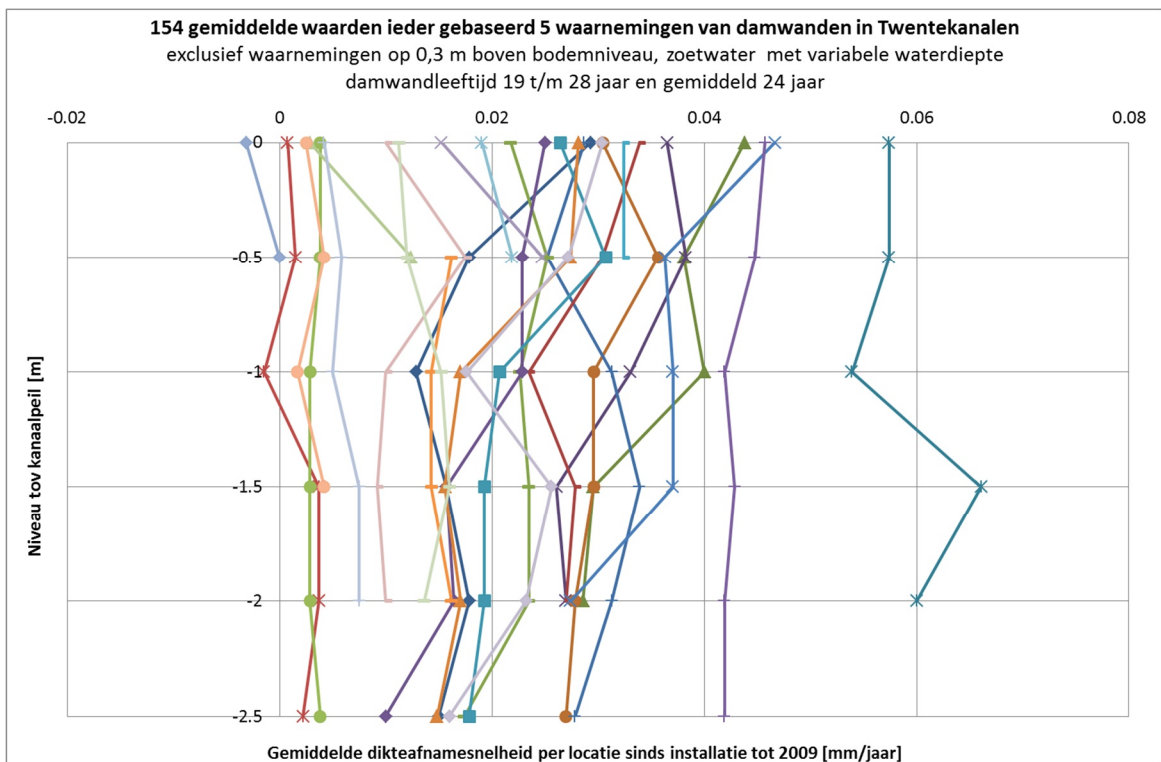
De gemiddelde snelheid in dikteafname over de periode sinds de installatie tot 2009 is bepaald op basis van het verschil tussen de nominale dikte van de damwandprofielen en de gemeten dikte. In Figuur 2.27 is het verloop voor ieder van de 28 locaties van de horizontaal gemiddelde corrosiesnelheid sinds installatie tot 2009 als functie van de diepte uitgezet. De waterdiepte was variabel en de onderste meting is op 0,3 m boven de kanaalbodem uitgevoerd. Het exacte niveau waar deze metingen zijn uitgevoerd is niet bekend en daarom zijn deze meetwaarden niet weergegeven in Figuur 2.27.

Figuur 2.27 Verloop per locatie van de horizontaal gemiddelde snelheid in dikteafname sinds installatie tot 2009 als functie van de diepte, Twentekanalen 2009. Per locatie is 1 lijn weergegeven, van wege het grote aantal locaties is geen legenda toegevoegd.

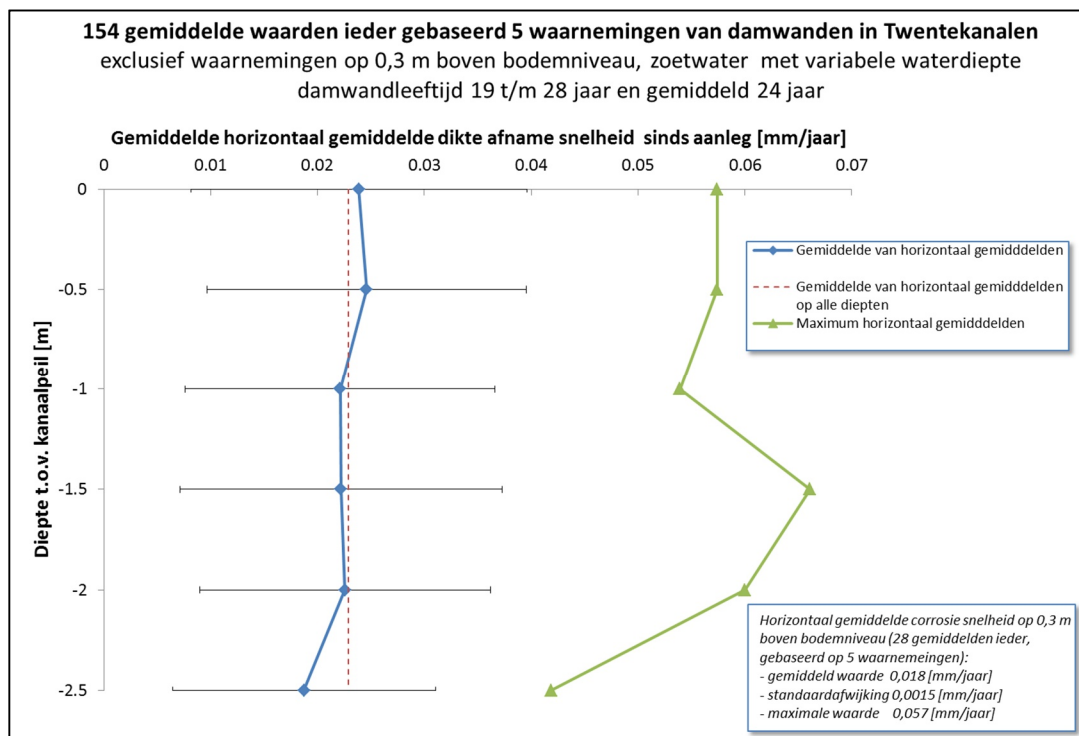
Voor alle metingen, behalve die gedaan zijn vlak nabij de kanaalbodem, is het gemiddelde en de standaardafwijking van de (horizontaal) gemiddelde snelheid in dikteafname bepaald. De uitkomsten zijn weergegeven als functie van de diepte (Figuur 2.28) en bovendien is de maximale waarde van de alle locaties vermeld. Voor meetwaarden uitgevoerd op 0,3 m boven de kanaalbodem is ook het gemiddelde, de standaardafwijking en het maximum bepaald. De uitkomsten zijn weergegeven op een diepte van 2,5 m beneden de waterlijn (Figuur 2.28).

Figuur 2.28 Maximale, gemiddelde en spreiding van de per locatie horizontaal gemiddelde corrosiesnelheid sinds installatie tot en met 2009 als functie van de diepte (Twentekanaal 2009).

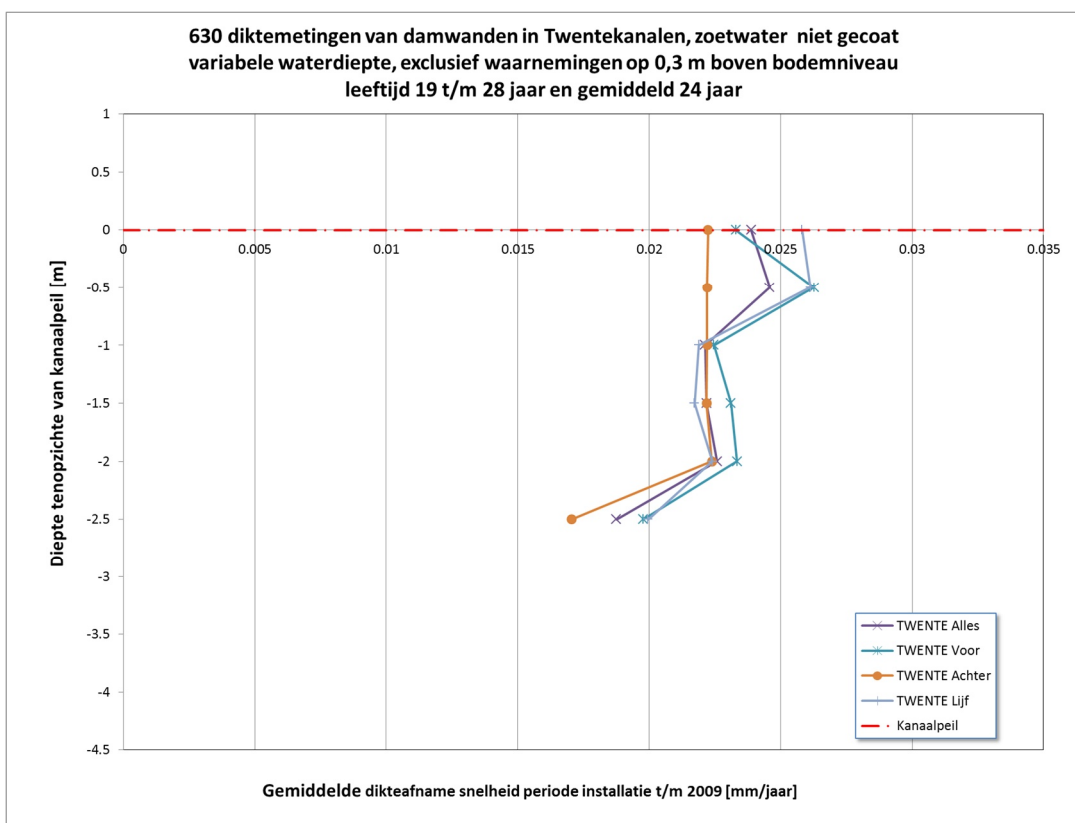
Figuur 2.29 Gemiddelde snelheid in dikteafname gedurende de periode tussen installatie en 2009. Het gemiddelde van alle metingen is gegeven en het gemiddelde ter plaatse van lijf, voor- en achterflens (Twentekanalen 2009).

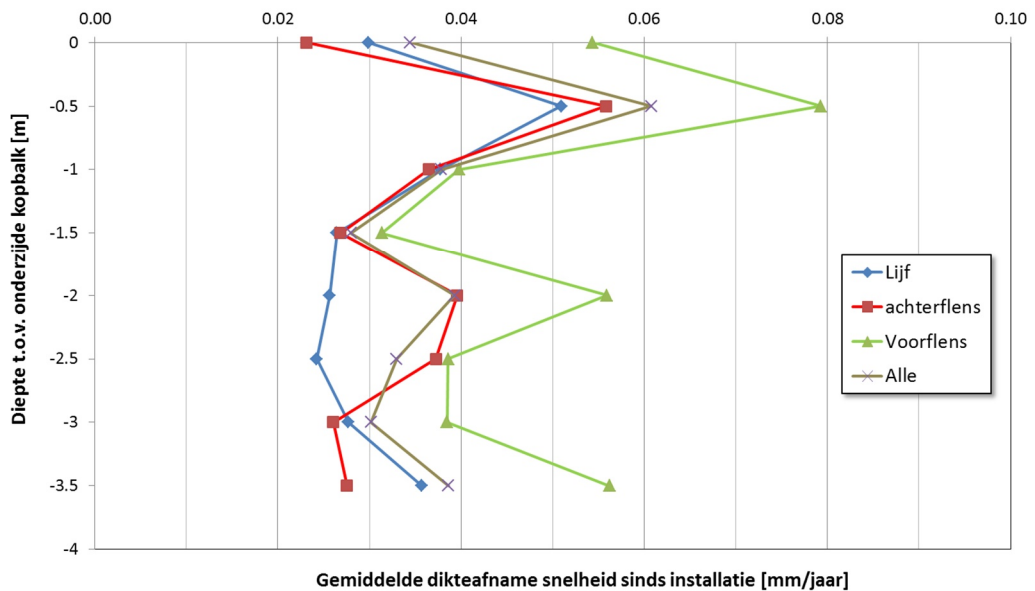
- De voorflens (outpan) is het zwaarst aangetast
- Op grotere diepte speelt vooral MIC (Microbiologically-Influenced Corrosion) een rol.

Figuur 2.35 Gemiddelde dikteafname snelheid over periode 1935 t/m 2012. Gemiddelde van alle metingen en gemiddelden ter plaatse van lijf, voor- en achterflens, kade bij Julianasluis te Gouda op basis van [ACOTEC 2012b]

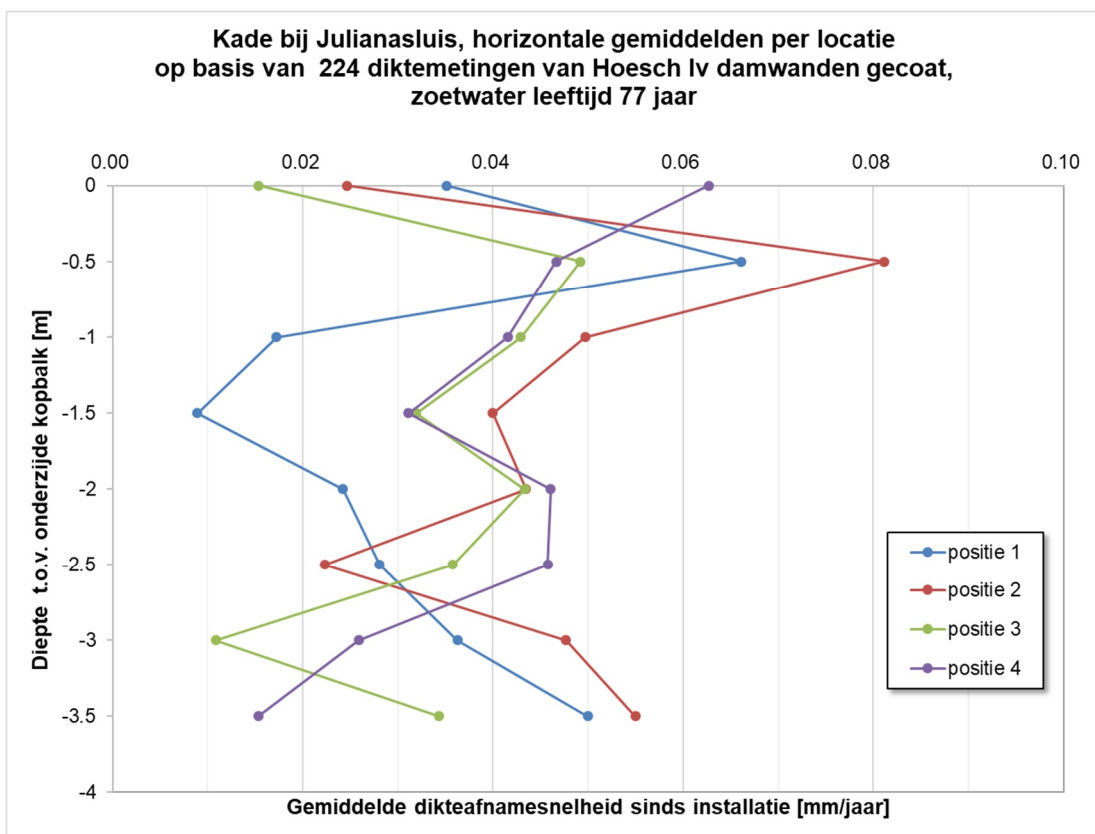
Figuur 2.36 Verloop per locatie van de horizontaal gemiddelde dikteafnamesnelheid sinds installatie over periode 1935 t/m 2012 als functie van de diepte, kade bij Julianasluis te Gouda op basis van [ACOTEC 2012b]

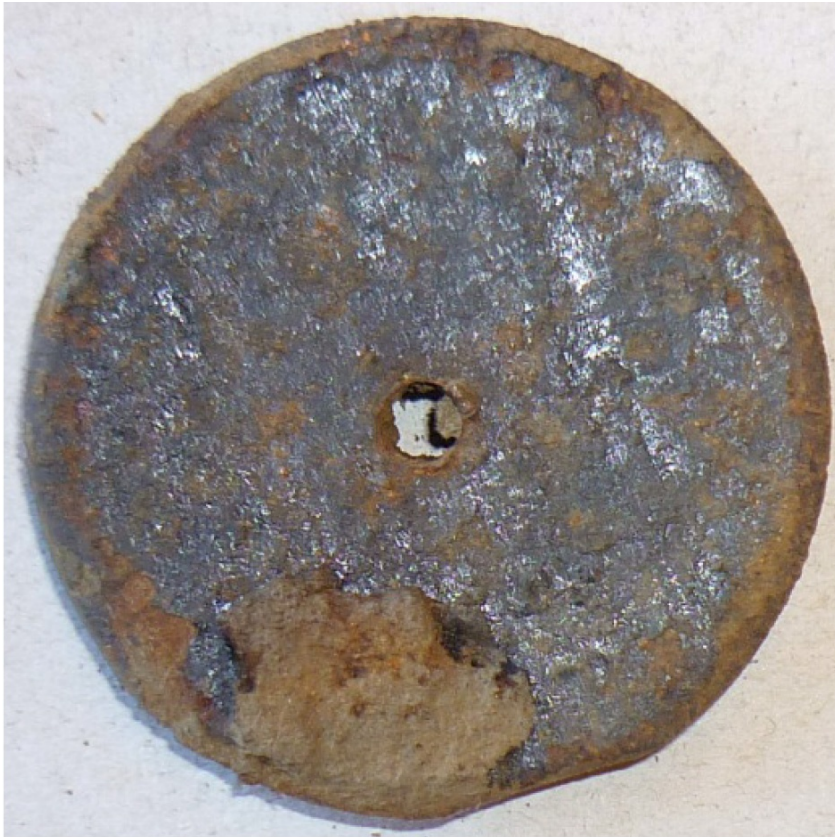
- In 2012 zijn boven de waterlijn nog resten van een coating aanwezig.
- Op de damwanden is een lichte begroeiing van algen aangetroffen.
- Potentiaalmetingen over de diepte gaven een potentiaal van -0,57 tot -0,63 V, wat duidt op actieve corrosie. De toestand van het Hoesch Iv profiel is vergelijkbaar met de toestand van de profielen zoals bij de Julianasluis was aangetroffen. Wel is op deze locatie ook putcorrosie waargenomen met een diepte van ongeveer rond 3 mm.

Figuur 2.39 Achterzijde van monster van het lijf van de Hoesch lv uit Alphen aan de Rijn [Acotec 2012b]

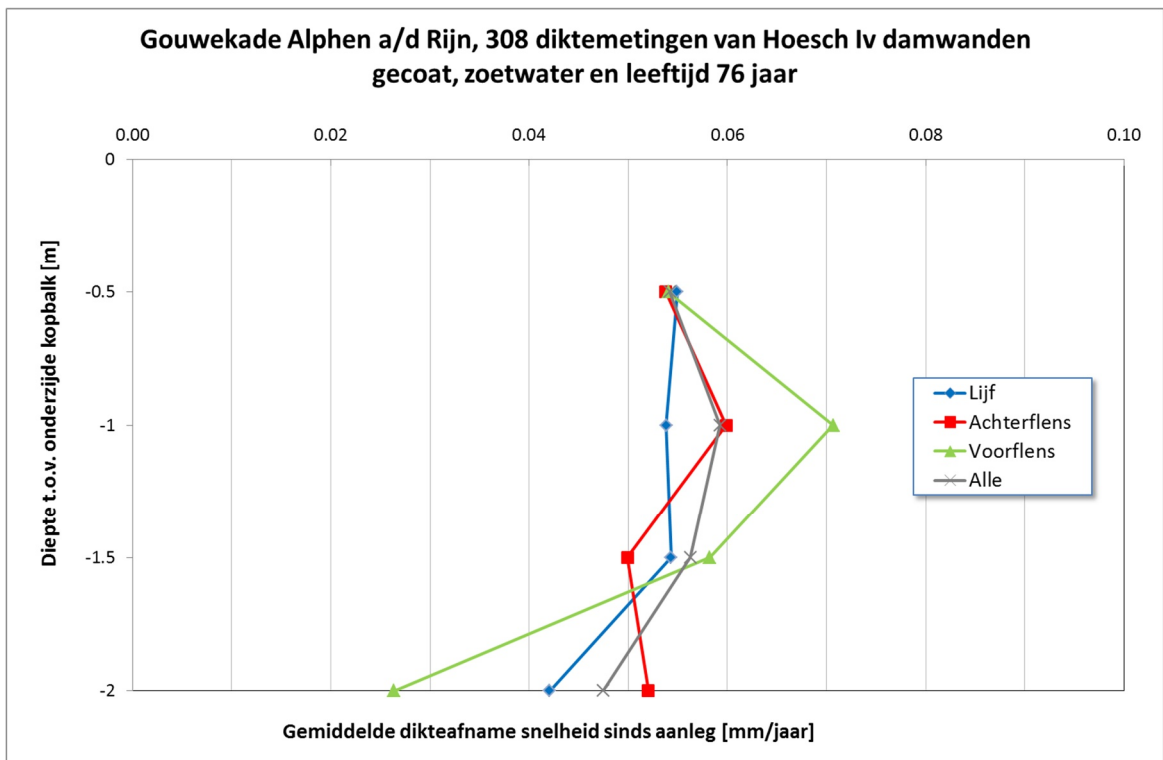
Figuur 2.40 Gemiddelde snelheid in dikteafname over de periode 1935 t/m 2012. Gemiddelde van alle metingen en gemiddelden ter plaatse van lijf, voor- en achterflens (Gouwekade Alphen aan de Rijn [Acotec 2012]).

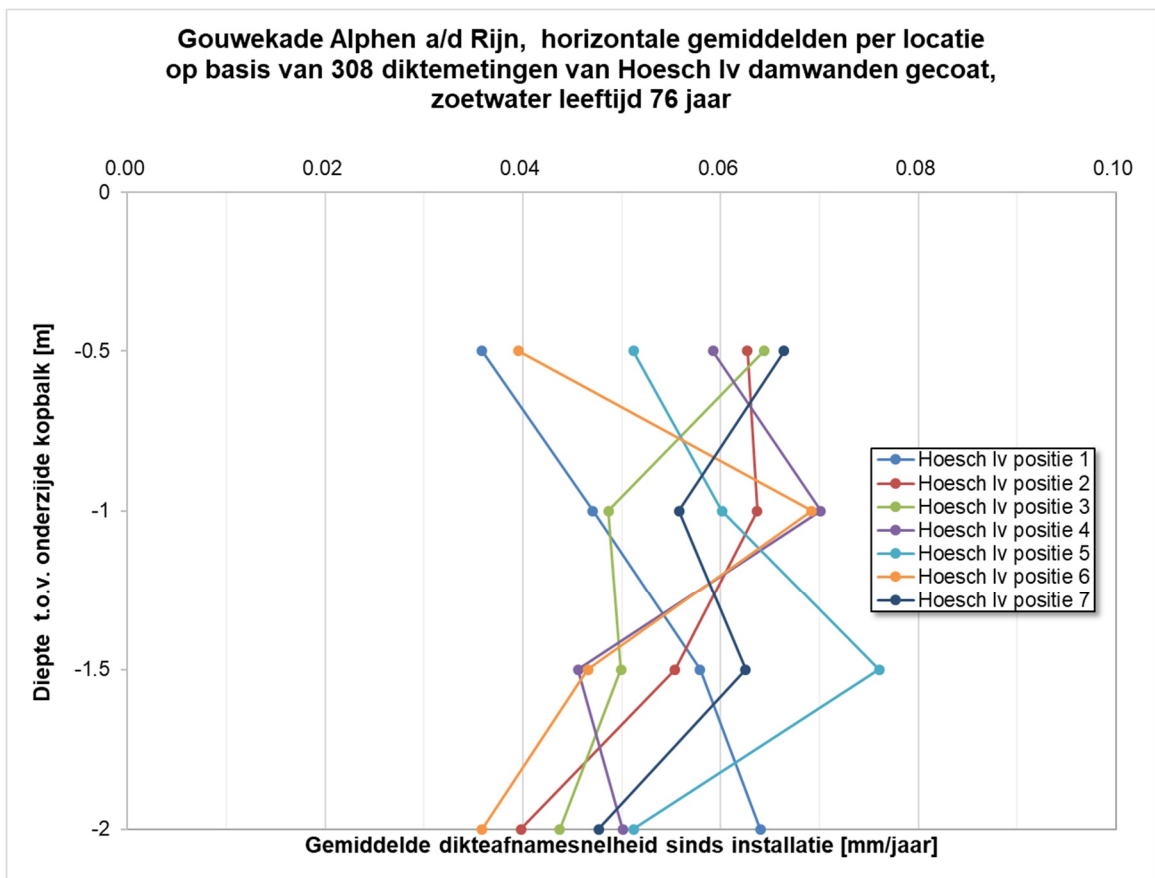
Figuur 2.41 Verloop per locatie van de horizontaal gemiddelde snelheid in dikteafname sinds de installatie over de periode 1935 t/m 2012 als functie van de diepte (Gouwekade Alphen aan de Rijn [Acotec 2012b]).

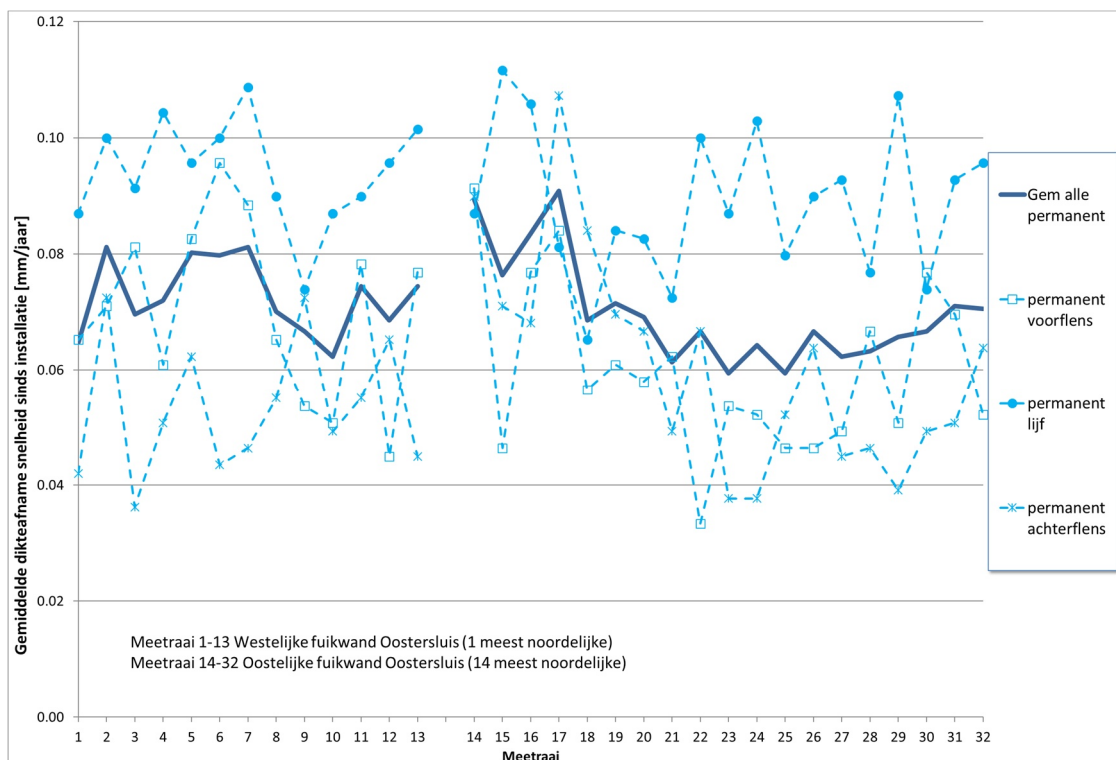
Figuur 2.47 Zuidelijke fuikwanden van de Oostsluis, Groningen, gemiddelde snelheid in dikteafname sinds de installatie in 1994 en de meting in 2017. De meetlocatie ligt op 1 m onder het kanaalpeil (permanent onder water)

- Bij de ongecoate damwanden van de fuik van Oostersluis bleek dat de variatiecoëfficiënt van de horizontaalgemiddelde snelheid in dikteafname op 1 m beneden de waterlijn $V = 0,11$ is. Dit betrof 32 meetraaien over een lengte van orde grootte 100 m dus ook in horizontale richting lijkt de corrosie vrij uniform te zijn.

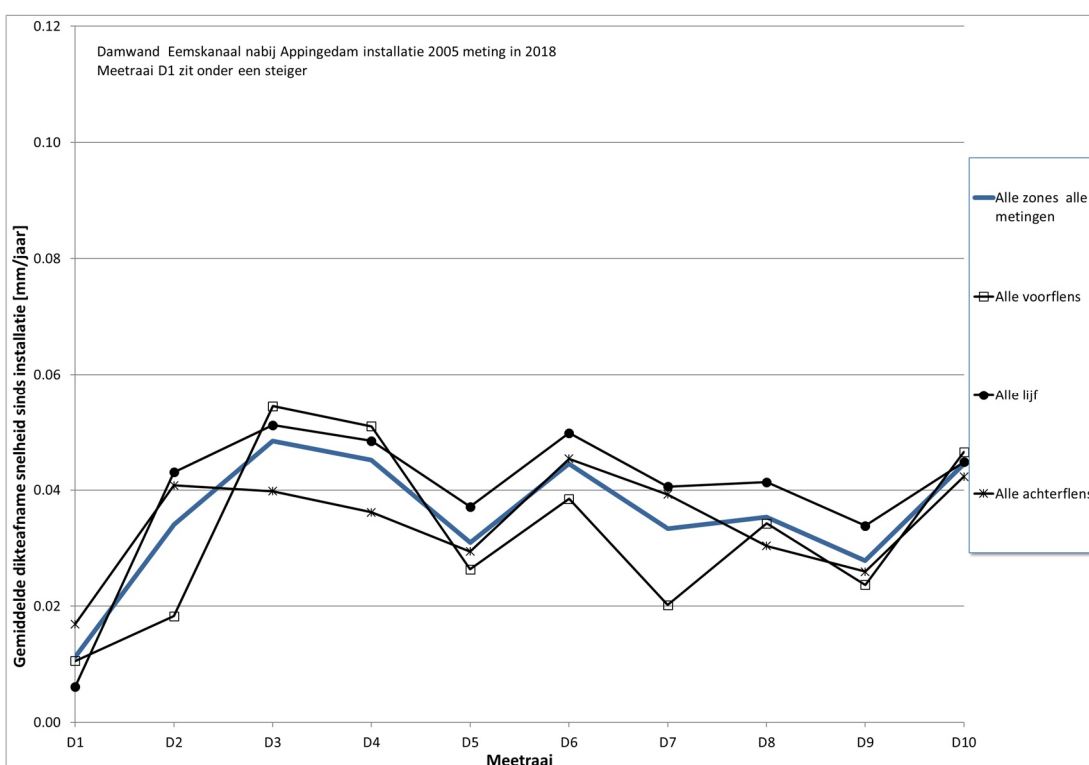
Figuur 2.49 De gemiddelde snelheid in dikteafname sinds de aanleg in 2005 en de diktemeting in 2018 voor de ongecoate stalen damwand langs het Eemskanaal nabij Appingedam. Getoond zijn van gemiddelden voor alle zones per meetraai: ter plaatse van het lijf en de voor- en achterflens en alle metingen samen.

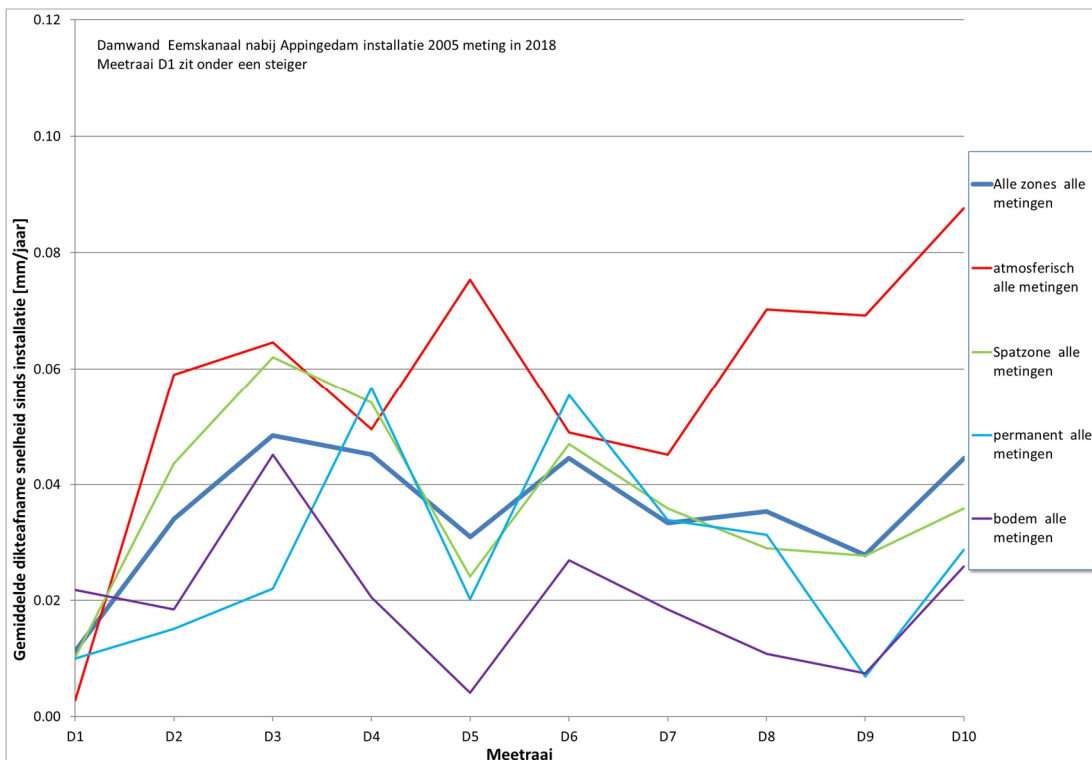
Figuur 2.50 De gemiddelde snelheid in dikteafname sinds de aanleg in 2005 en de diktemeting in 2018 voor de ongecoate stalen damwand langs het Eemskanaal nabij Appingedam . Getoond zijn gemiddelden van alle zones en alle metingen samen.

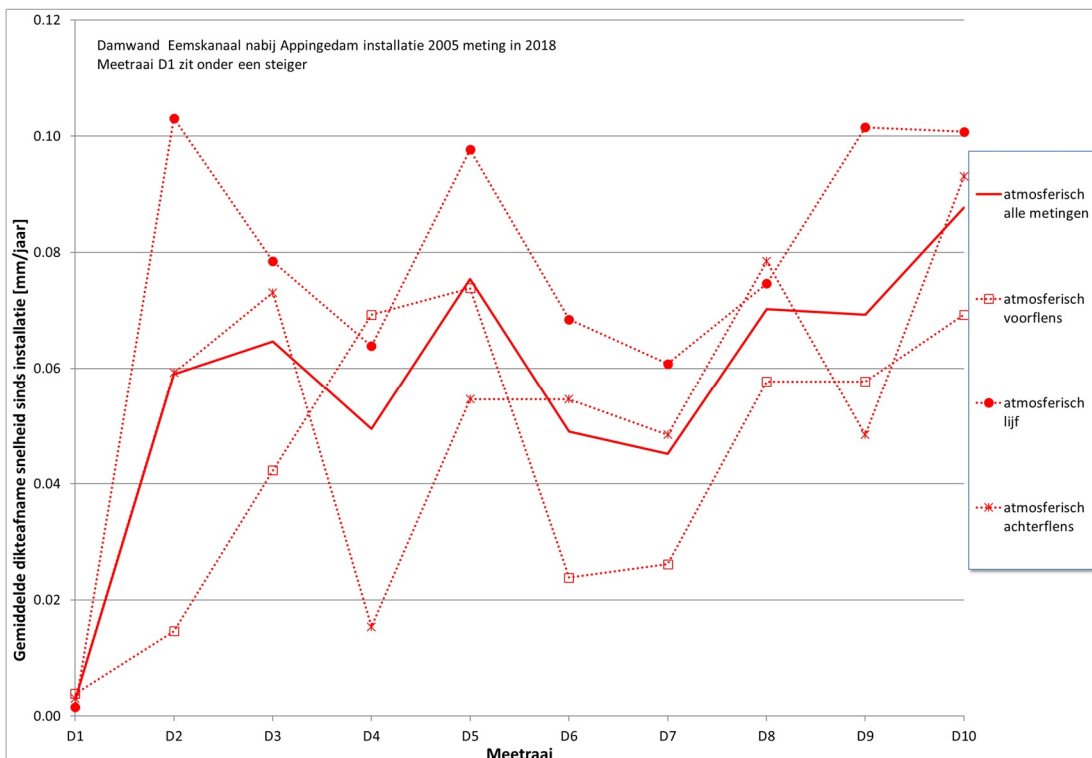
Figuur 2.51 De gemiddelde snelheid in dikteafname sinds de aanleg in 2005 en de diktemeting in 2018 voor de ongecoate stalen damwand langs het Eemskanaal nabij Appingedam . Getoond zijn gemiddelden in de atmosferische zone per meetraai: ter plaatse van het lijf, de voor- en achterflens en alle metingen samen

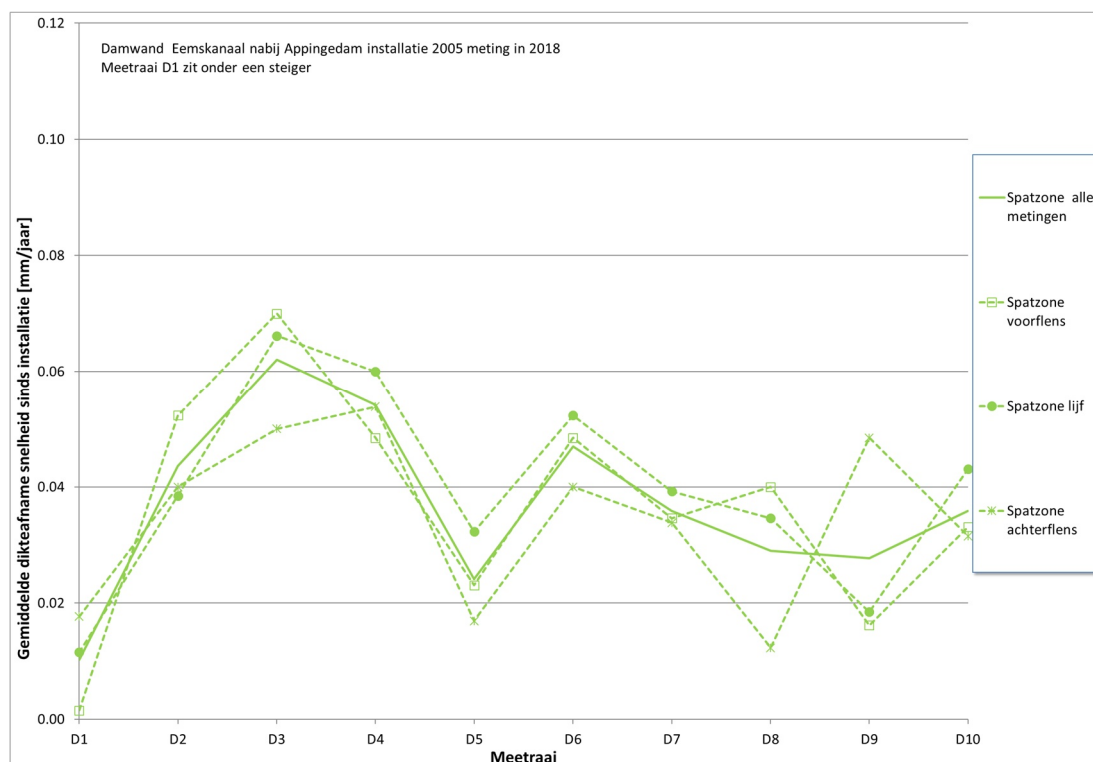
Figuur 2.52 De gemiddelde snelheid in dikteafname sinds de aanleg in 2005 en de diktemeting in 2018 voor de ongecoate stalen damwand langs het Eemskanaal nabij Appingedam. Getoond zijn gemiddelden in de spatzone per meetraai: ter plaatse van het lijf, de voor- en achterflens en alle metingen samen

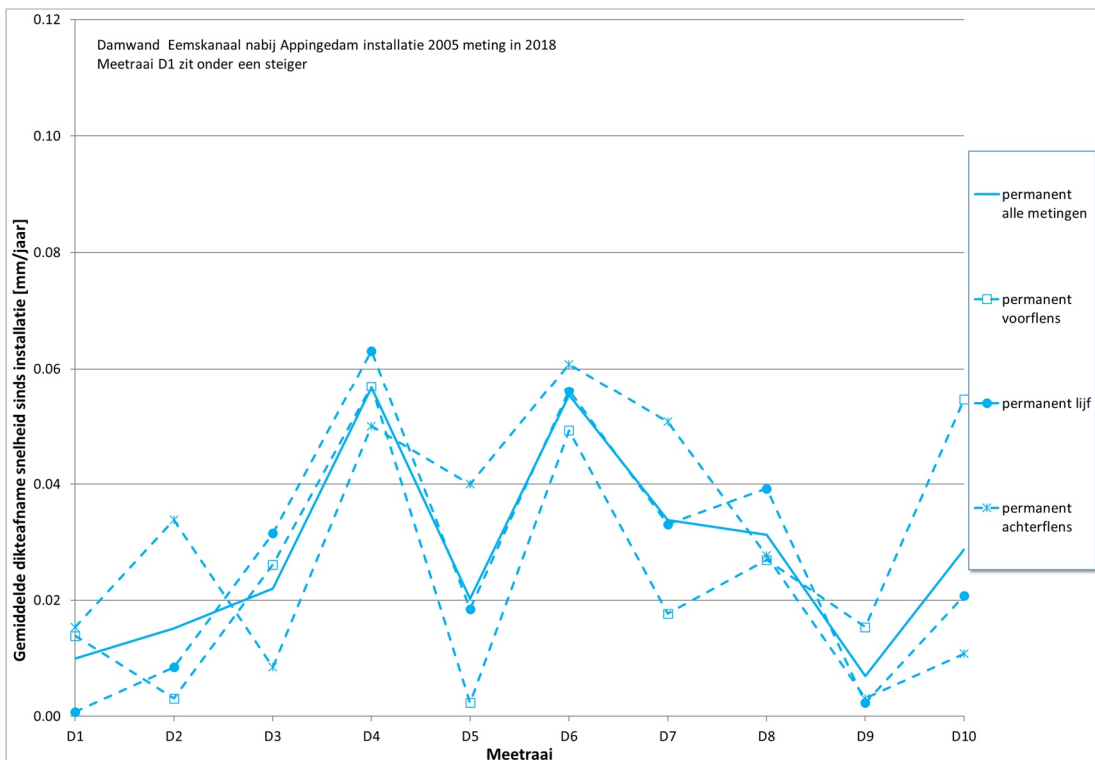
Figuur 2.53 De gemiddelde snelheid in dikteafname sinds de aanleg in 2005 en de diktemeting in 2018. Getoond zijn de gemiddelden in de permanente onderwaterzone per meetraai: ter plaatse van lijf, voor- en achterflens en alle metingen samen.

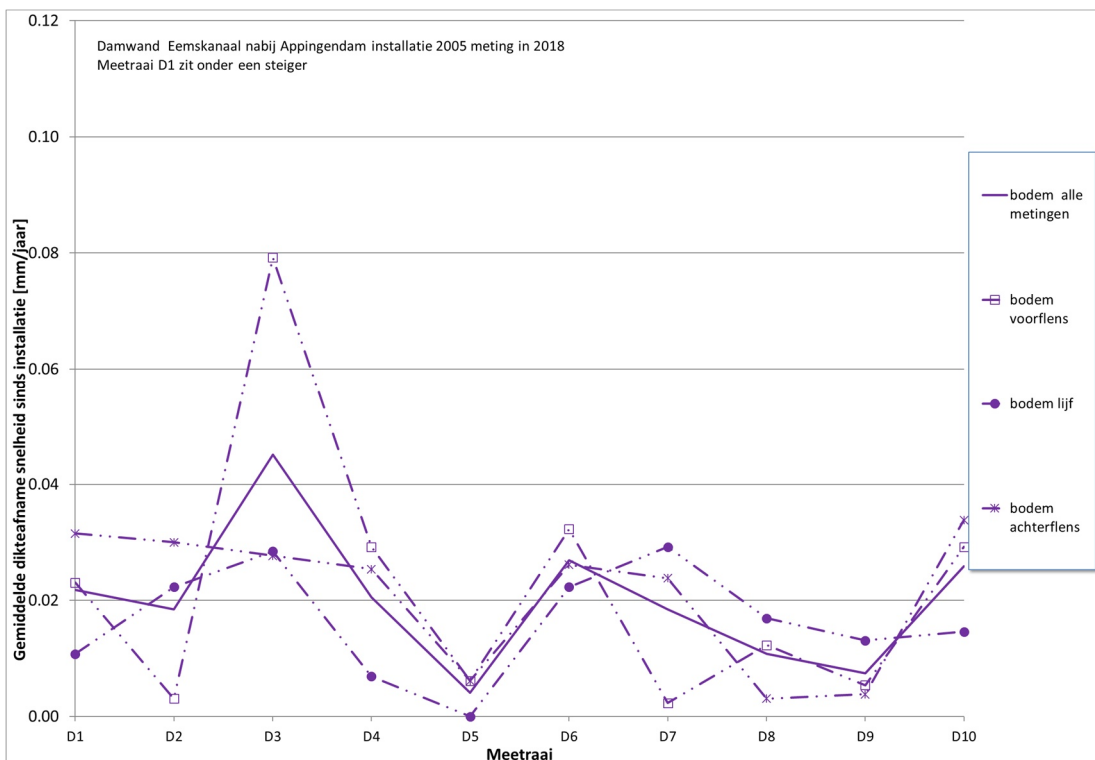
Figuur 2.54 De gemiddelde snelheid in dikteafname sinds de aanleg in 2005 en de diktemeting in 2018 voor de ongecoate stalen damwand langs het Eemskanaal nabij Appingedam. Getoond zijn gemiddelden op bodemniveau per meetraai: ter plaatse van lijf, voor- en achterflens en alle metingen samen

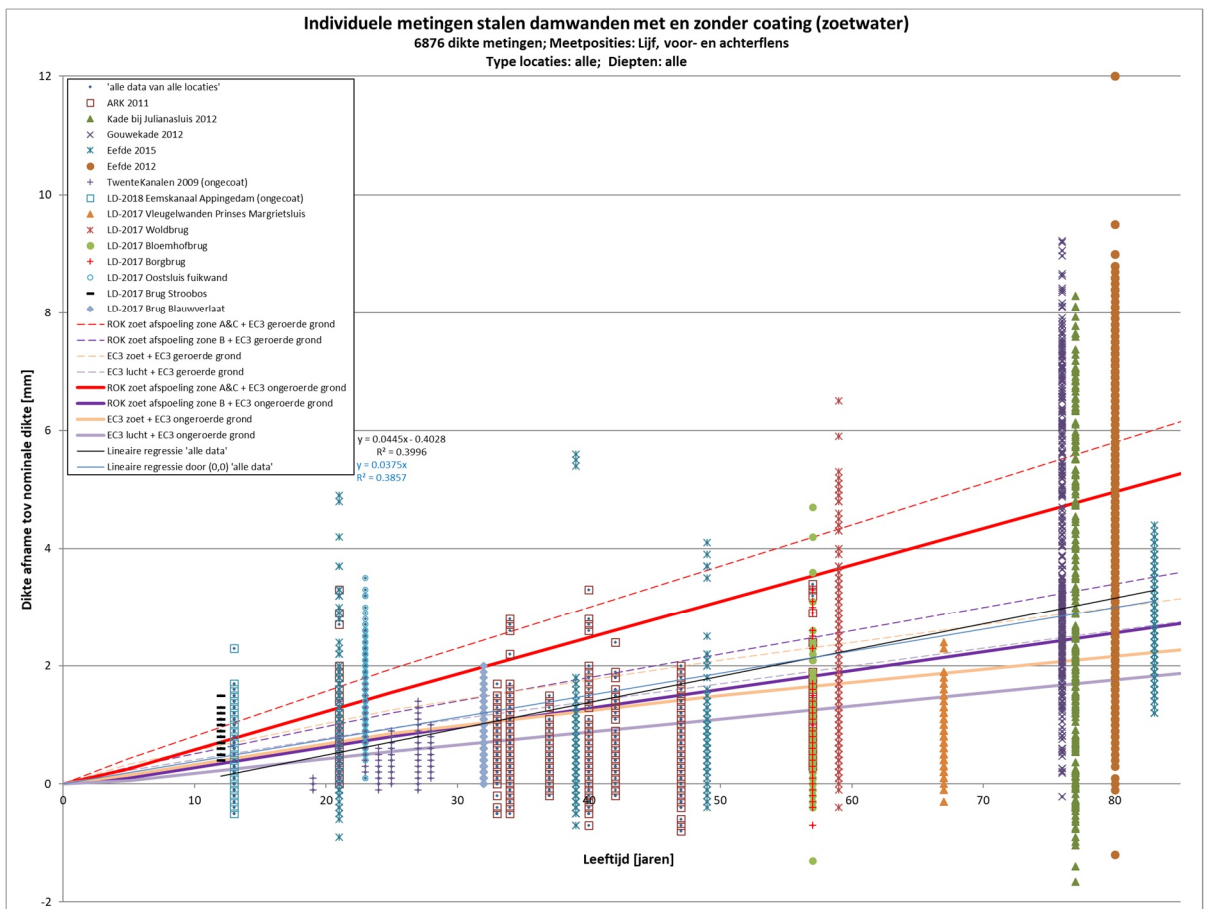
Figuur 3.2 Overzicht van alle individuele metingen van de dikteafname van stalen damwanden.

In de grafieken, zoals Figuur 3.2, wordt de gehele of een deelverzameling van de resultaten van individuele diktemetingen gepresenteerd. De individuele diktemetingen zijn verdeeld over 220 locaties. Op de horizontale as staat de leeftijd van de damwand op het moment van meten. Langs de verticale as staat de dikteafname ten opzichte van de nominale initiële dikte.
