Kennisprogramma Natte Kunstwerken
Kennisplan 2019

Corrosie van damwanden in
zoetwater

Deel 2 - Analyse verzamelde diktemetingen

Kenmerk : KpNK-2019-BKW-02a004
Versie : 1.0
Datum publicatie : 22 oktober 2019

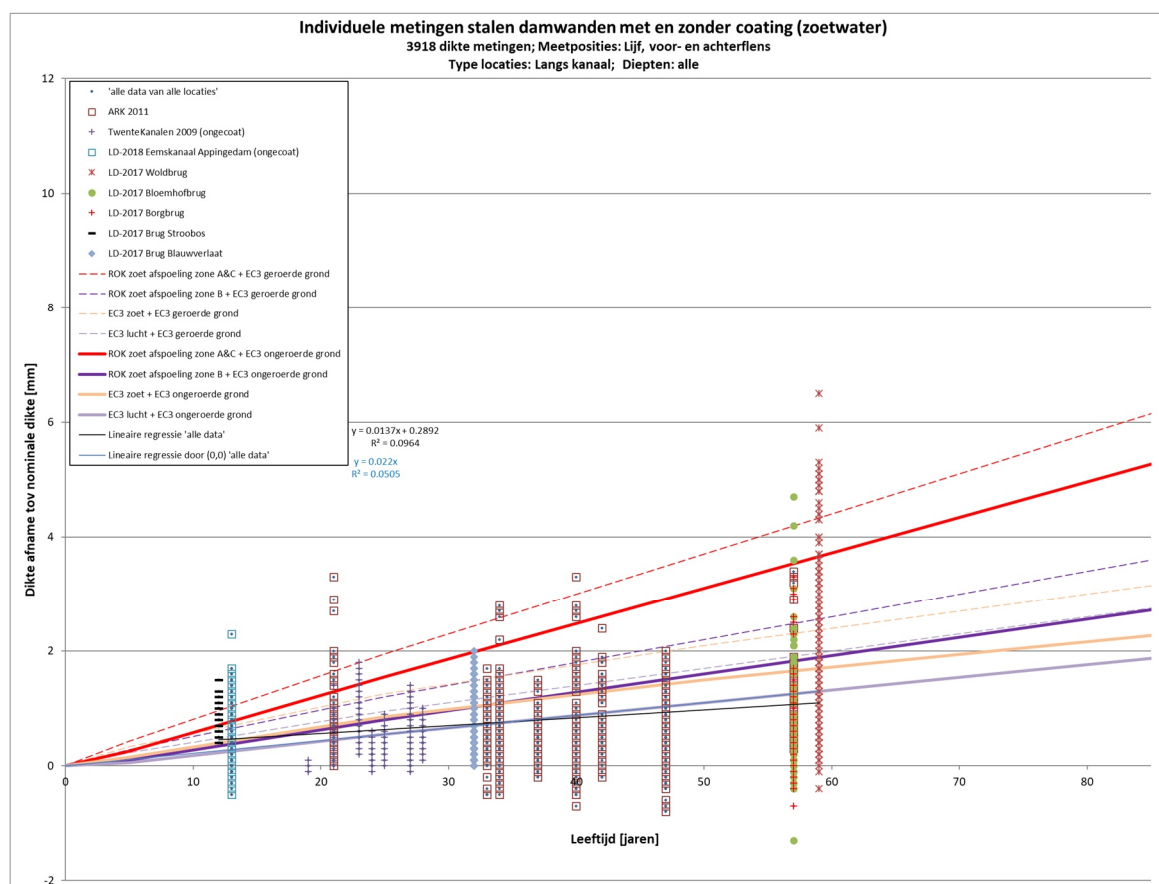
Figuur 3.3 Alle metingen van dikteafname van stalen damwanden die langs een kanaal staan (Groep A)

Als de beelden van Groep A (Figuur 3.3) en Groep B (Figuur 3.4), met elkaar vergeleken worden, dan lijkt de gemiddelde corrosieafname van de damwanden die niet langs een kanaal staan (Groep A), bijna het dubbele van de damwanden die wel langs een kanaal staan (Groep B).

Bij een numerieke vergelijking van de helling van de blauwe regressie lijnen die door de oorsprong gaan wordt een ratio gevonden van $0,042/0,022=1,91$. Voor Groep A (Figuur 3.3) valt de blauwe regressie lijn ongeveer samen met de lijn "EC lucht +EC ongeroerde grond". Verder valt op dat de blauwe regressie lijn die niet door de oorsprong gaat, bij de damwanden langs kanalen, Groep A (Figuur 3.3) relatief vlak verloopt en ruim boven de oorsprong de verticale-as snijdt. Voor Groep B, damwanden die niet langs een kanaal staan (Figuur 3.4), geldt het omgekeerde.

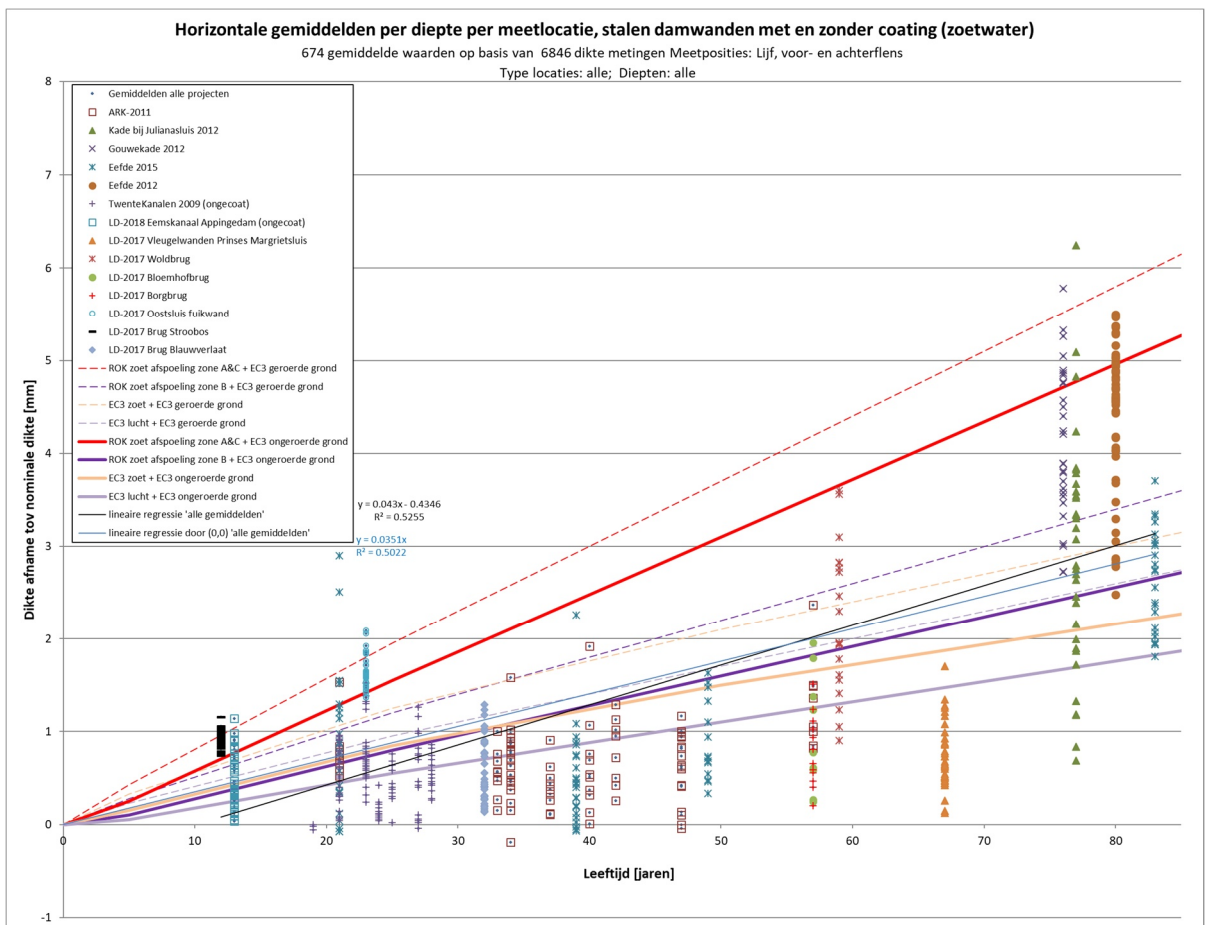
Figuur 3.5 De horizontale gemiddelden van de dikteafname van stalen damwanden

Van alle 6876 weergegeven meetwaarden van de dikteafname uit Figuur 3.2, zijn de horizontale gemiddelden bepaald per meetdiepte per locatie. Het resultaat bestaat uit 674 uitkomsten en zijn in Figuur 3.5 weergegeven. In de meetset blijken er gemiddeld per locatie 10 metingen per diepte te zijn uitgevoerd. Door de horizontale middeling is de spreiding ten opzichte van de spreiding van de oorspronkelijke dataset (Figuur 3.2) sterk afgenomen. De grootste waarde van het horizontale gemiddelde bedraagt nu 6,2 mm, terwijl die bij de individuele meetpunten 12 mm bedraagt. Het aantal uitkomsten beneden de -nul- is ook sterk afgenomen: er komen nu nog maar een paar negatieve waarden voor, met -0,19 mm als laagste waarde. Vanwege de sterk verminderde spreiding is de schaal van de verticale-as aangepast.

Wat verder in Figuur 3.5 opvalt is dat nagenoeg alle waarden onder de bovenste lijn (ROK zone A en C voor afspoeling + geroerde grond) vallen.

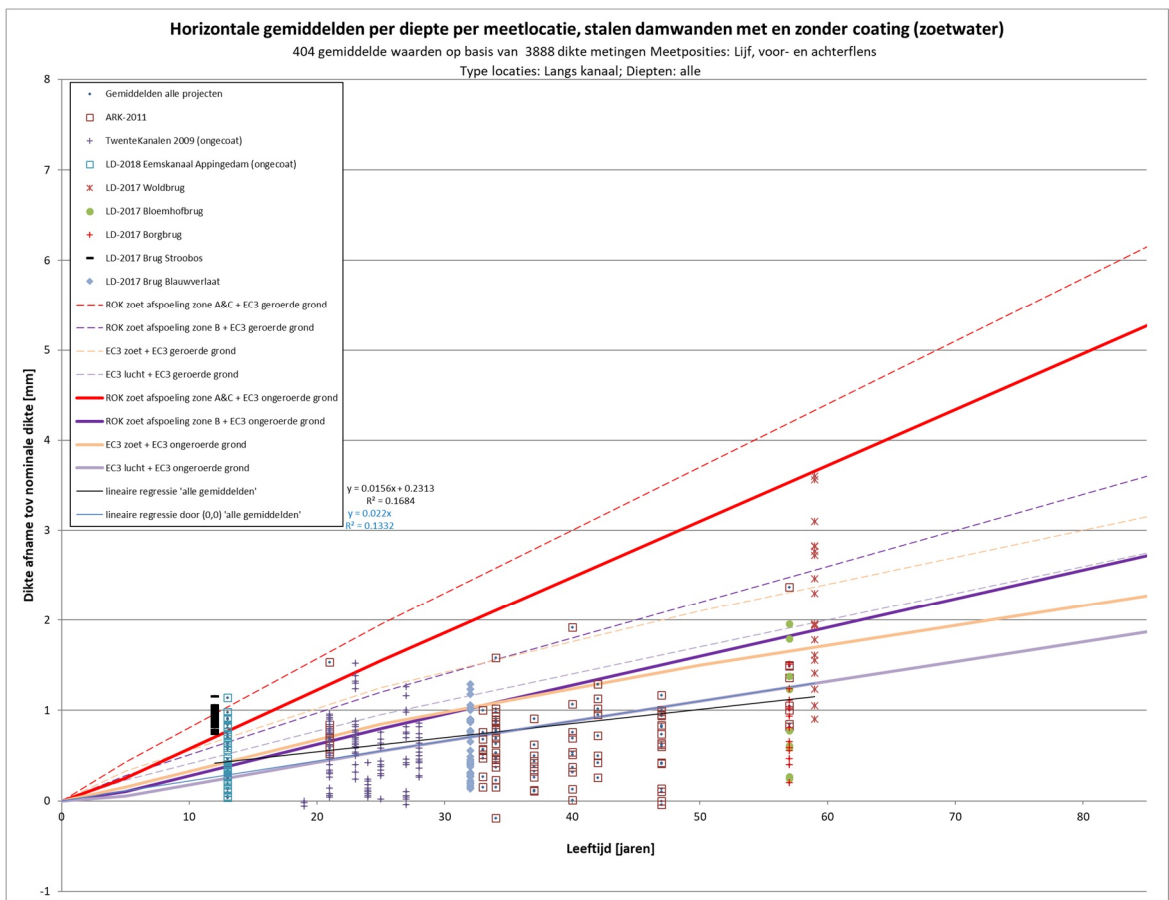
Figuur 3.6 De horizontale gemiddelden van Groep A, dikteafname van stalen damwanden langs een kanaal staan.

De gemiddelde corrosiesnelheid sinds de aanleg is voor de damwanden die niet langs een kanaal staan (Groep A) circa 80% hoger dan voor de damwanden die wel langs een kanaal staan (Groep B). Bij een numerieke vergelijking van de helling van de regressie lijnen die door de oorsprong gaan wordt een ratio gevonden van $0,0401/0,022=1,82$. Dat deze ratio iets lager is dan de waarde 1,91 die bij de individuele metingen is gevonden, is het gevolg van het feit dat het aantal meetpunten per meetdiepte verschilt per meetset. Bij de metingen van de oudste damwanden van circa 80 jaar die niet langs een kanaal stonden (Groep B), ligt het aantal boven het gemiddelde van 10 meetpunten per horizontaal gemiddelde. Bij deze circa 80 jaar oude damwanden is relatief gezien de corrosie groter, met als gevolg dat hun relatieve bijdrage afneemt wanneer met een horizontale gemiddelde wordt gewerkt. Verder blijkt dat de regressie lijn die niet door de oorsprong wordt gedwongen voor de damwanden langs kanalen (Groep A) vlak verloopt en 0,23 mm boven de oorsprong de verticale-as snijdt en dat het omgekeerde optreedt bij damwanden die niet langs een kanaal (Groep B) staan.

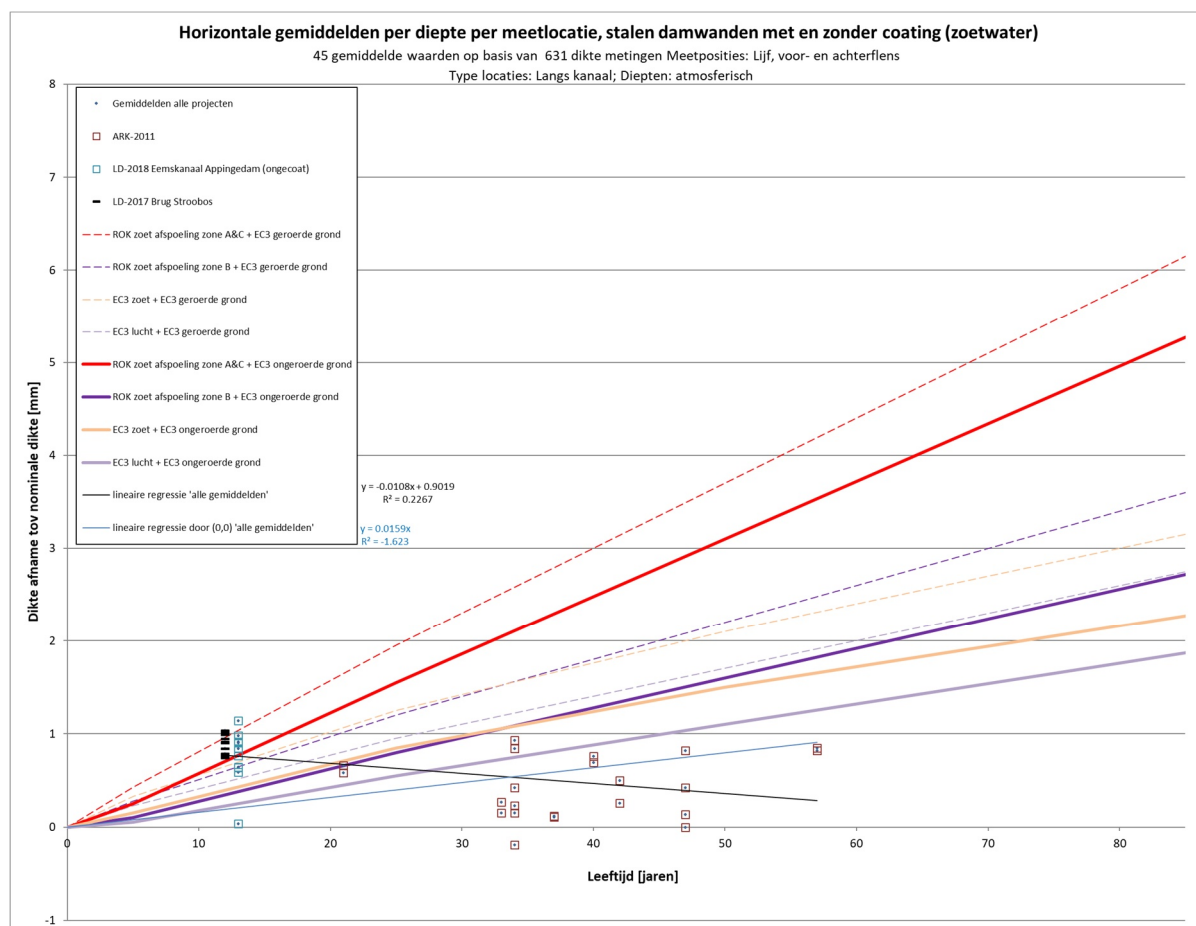
Figuur 3.8 De horizontale gemiddelden van de dikteafname van stalen damwanden langs een kanaal (Groep A) en meetlocaties die liggen in de atmosferische zone.

In Figuur 3.8 zijn de horizontale gemiddelde dikteafnamen van stalen damwanden langs een kanaal weergegeven (Groep A) en waarvan de meetlocaties liggen in de atmosferische zone. Het aantal uitkomsten betreft slechts 45 waarden. Het beeld in Figuur 3.8 laat geen systematische toename van de dikteafname in de tijd zien.

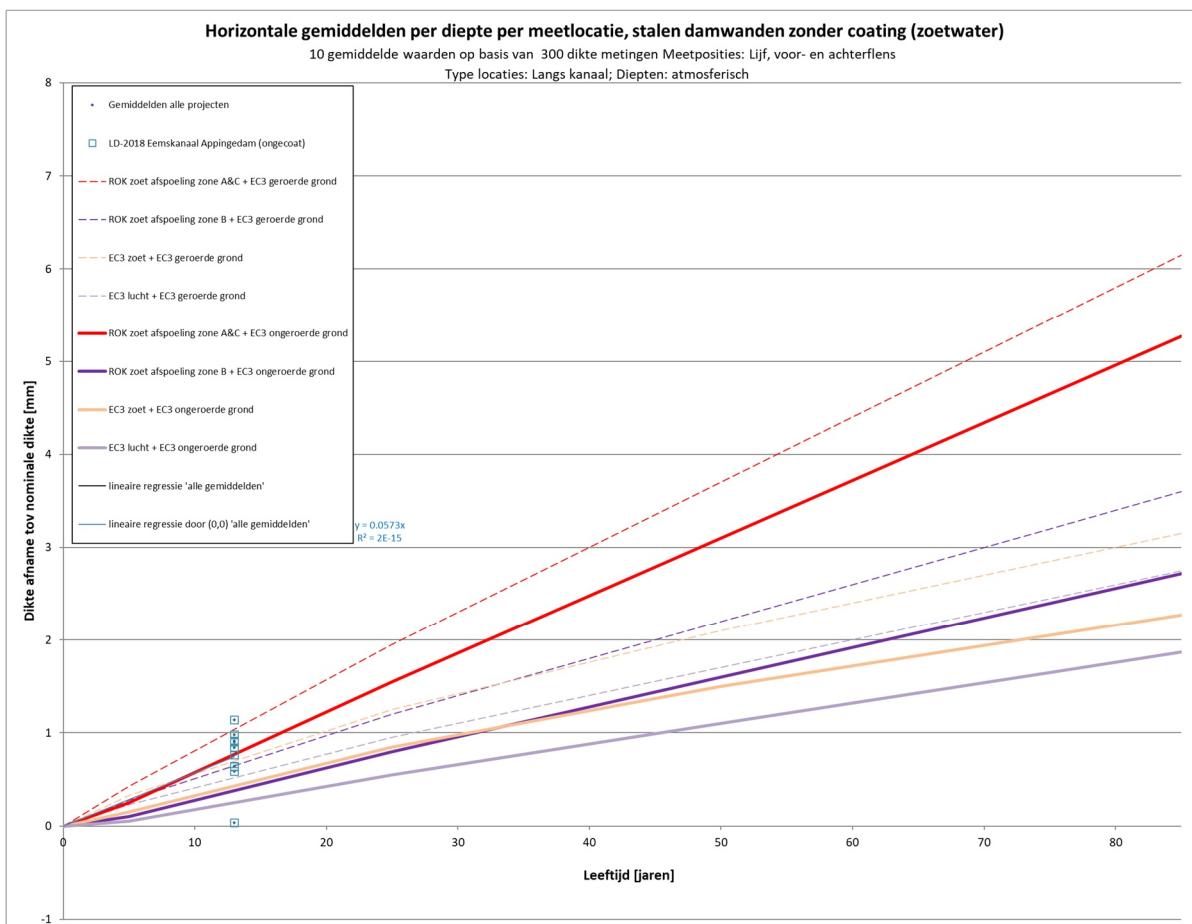
Figuur 3.9 De horizontale gemiddelden van de dikteafname van stalen damwanden langs een kanaal (Groep A), en die geen coating hebben en voor meetlocaties die liggen in de atmosferische zone.

In Figuur 3.9 staan de horizontale gemiddelde dikteafnamen van stalen damwanden langs een kanaal (Groep A) zonder coating en voor meetlocaties die liggen in de atmosferische zone, weergegeven, het betreft slechts 10 uitkomsten. Alle waarnemingen zijn bij eenzelfde leeftijd verricht en daarom kan uit het beeld (Figuur 3.9) geen uitspraak worden gedaan over een

systematische verandering van de dikteafname. Opgemerkt wordt dat, het onderste punt met bijna geen dikteafname is gelegen onder een steiger. Wat opvalt is dat de overige punten allemaal boven de lijn voor aan lucht blootgesteld met geroerde grond [NEN-EN1993-5] liggen, zie ook de overschrijdingspercentages in Tabel 3.1.

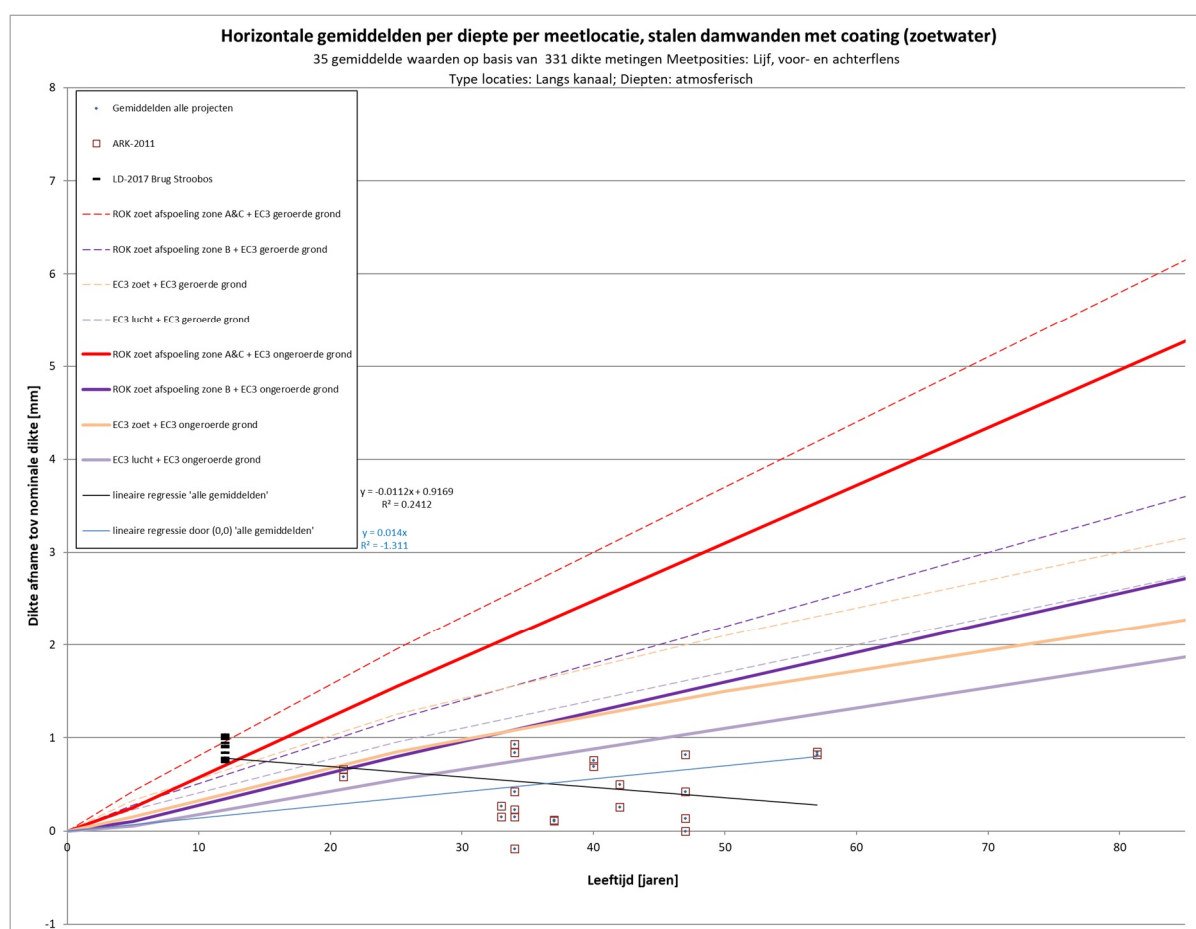
Figuur 3.10 De horizontale gemiddelden van de dikteafname van stalen damwanden langs een kanaal (Groep A), die voorzien zijn van een coating en voor meetlocaties die liggen in de atmosferische zone.

In Figuur 3.10 zijn de horizontale gemiddelden dikteafname van stalen damwanden langs een kanaal (Groep A), die voorzien zijn van een coatingen voor meetlocaties die liggen in de atmosferische zone, weergegeven, het betreft slechts 35 waarden. Het beeld in Figuur 3.10 laat geen systematische verandering van de dikteafname in de tijd zien, ook niet als alleen naar de waarden voor de damwanden langs het Amsterdam-Rijnkanaal wordt gekeken. Wat opvalt bij een vergelijking van Figuur 3.10 met Figuur 3.9 is dat de gemiddelde dikteafname van de gecoate damwand langs een kanaal bij de Brug Stroobos nog iets hoger is als die in Figuur 3.9 van de ongecoate 1 jaar oudere damwand langs het Eemskanaal bij Appingedam. De overschrijdingspercentages in Tabel 3.2 worden voor het grootste deel namelijk bepaald door de diktemetingen bij de brug Stroobos.

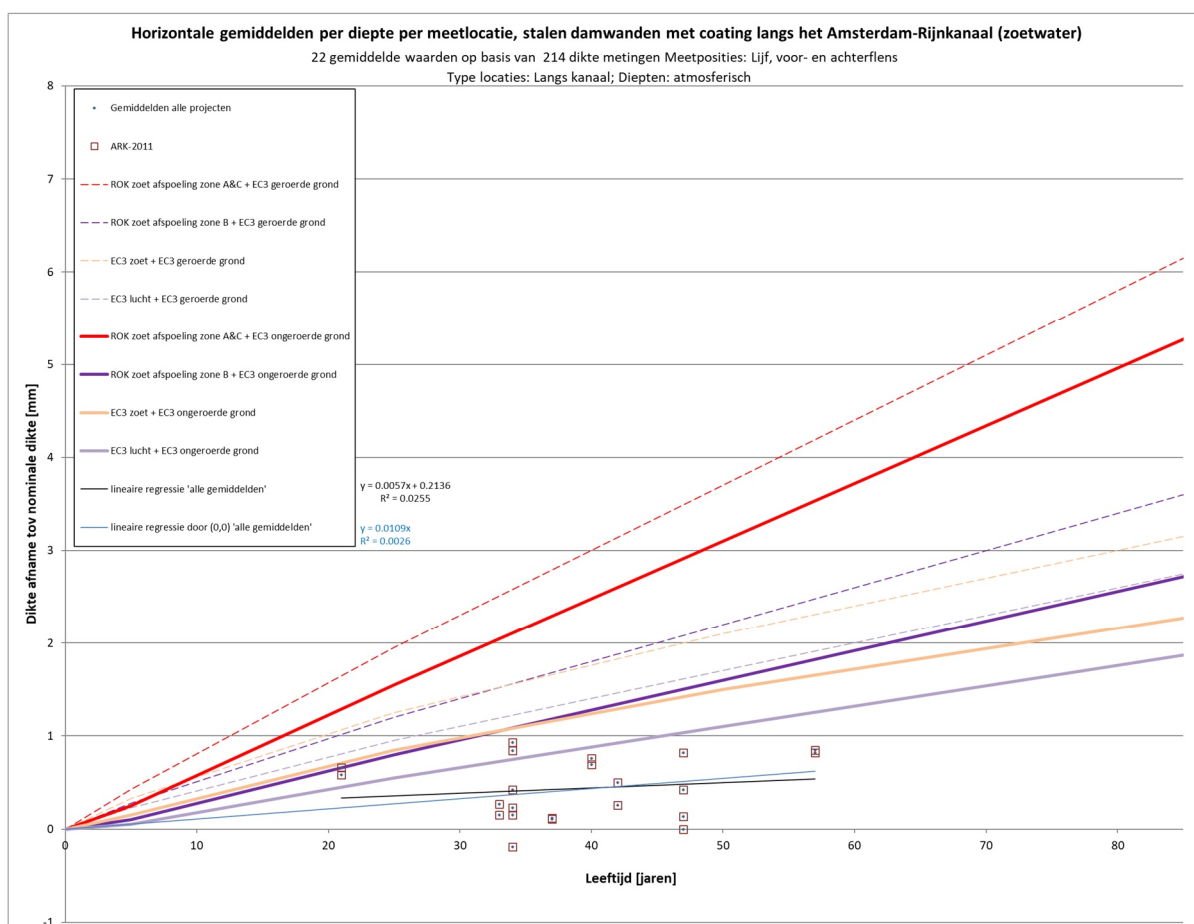
Figuur 3.11 De horizontale gemiddelden van de dikteafname van stalen damwanden langs het Amsterdam-Rijnkanaal (uit Groep A), die voorzien zijn van een coating en waarvan de meetlocaties liggen in de atmosferische zone.

Wanneer de waarnemingen bij de brug Stroobos buiten beschouwing worden gelaten, laat het beeld in Figuur 3.11 voor de atmosferische zone van de damwanden voorzien van een coating die allen langs het Amsterdam-Rijnkanaal liggen een minieme systematische toename van de dikteafname in de tijd zien. De overschrijdingspercentages in Tabel 3.4 voor de damwanden langs Amsterdam-Rijnkanaal liggen fors lager dan die in Tabel 3.2.

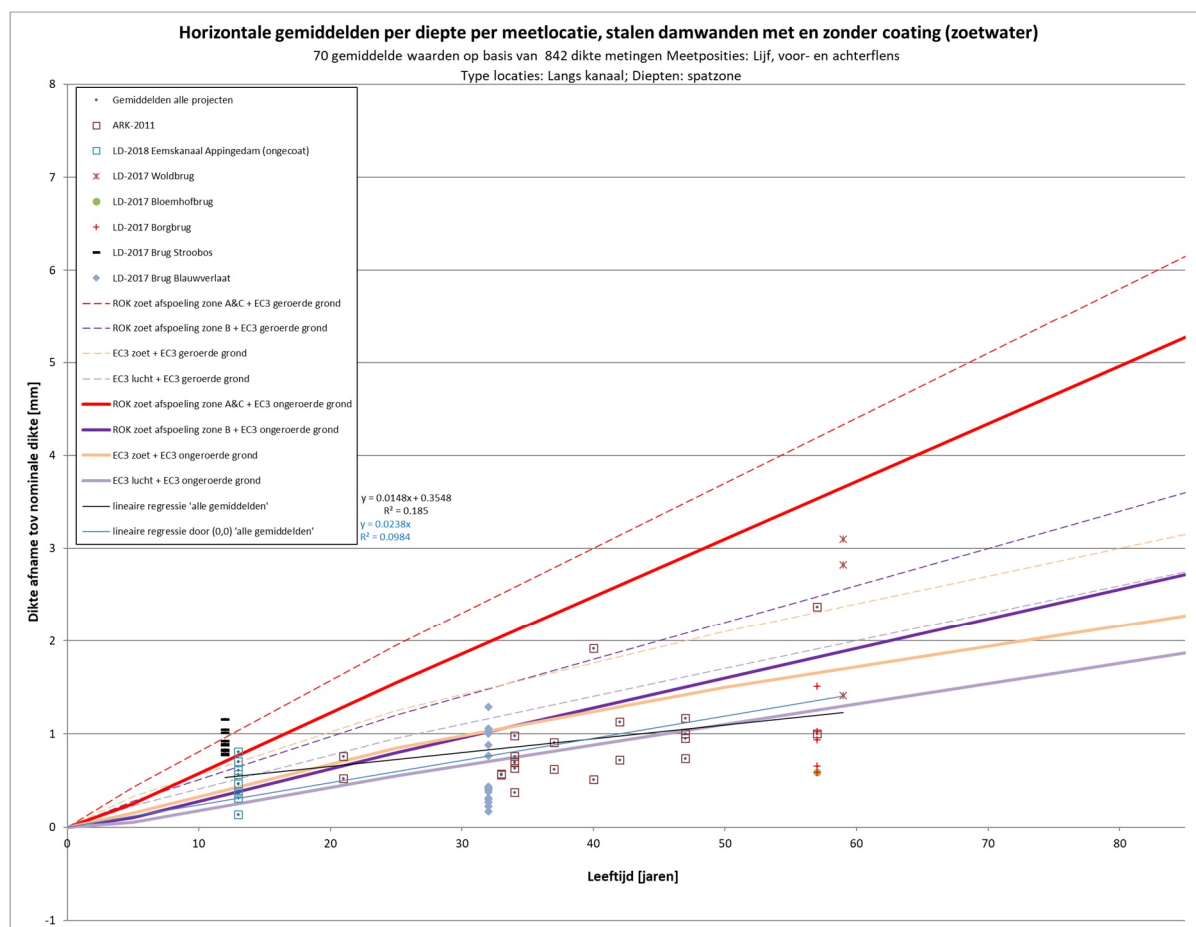
Figuur 3.12 De horizontale gemiddelden van de dikteafname van stalen damwanden langs een kanaal (Groep A) voor meetlocaties die liggen in de spatzone.

In Figuur 3.12 zijn de horizontale gemiddelde dikteafnamen van stalen damwanden langs een kanaal (Groep A) en voor meetlocaties die liggen in de spatzone, weergegeven, het betreft 70 waarden. Anders dan voor het beeld van de atmosferische zone laat het beeld in Figuur 3.12 voor de spatzone wel een systematische toename van de dikteafname in de tijd zien.

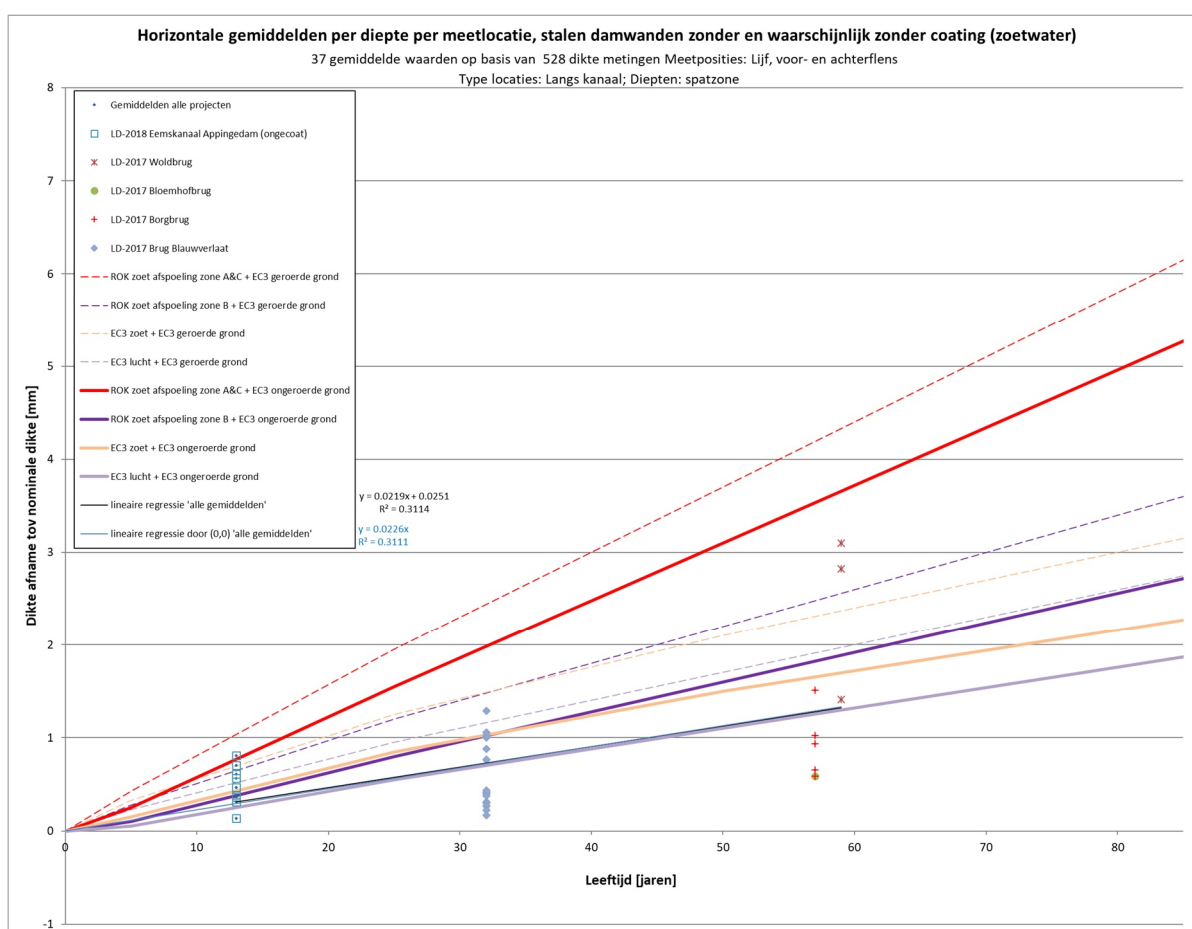
Figuur 3.13 Alle horizontale gemiddelden van dikteafname van stalen damwanden langs een kanaal (Groep A), die (waarschijnlijk) niet gecoat zijn en voor meetlocaties die liggen in de spatzone.

In Figuur 3.13 staan de horizontale gemiddelde dikteafnamen van stalen damwanden langs een kanaal (Groep A), die niet gecoat zijn en waar de meetlocaties liggen in de spatzone, weergegeven. Het betreft 37 waarden. Het beeld in Figuur 3.13 laat een systematische toename van de dikteafname in de tijd zien. Wat opvalt is dat de regressie lijnen voor de spatzone op de lijn ligt voor aan lucht blootgesteld en voor geroerde grond [NEN-EN1993-5]. Wat verder opvalt is dat de waarden, voor de damwand langs het Eemskanaal, voor de spatzone gemiddeld 35% lager zijn dan op die locatie zijn gemeten in de atmosferische zone. Op basis van de literatuur is namelijk de verwachting dat de dikteafname in de spatzone hoger ligt dan in de atmosferische zone. De overschrijdingspercentages in Tabel 3.4 voor de 4 referentielijnen voor lucht en zoetwater [NEN-EN1993-5] liggen gemiddeld op circa 25%.

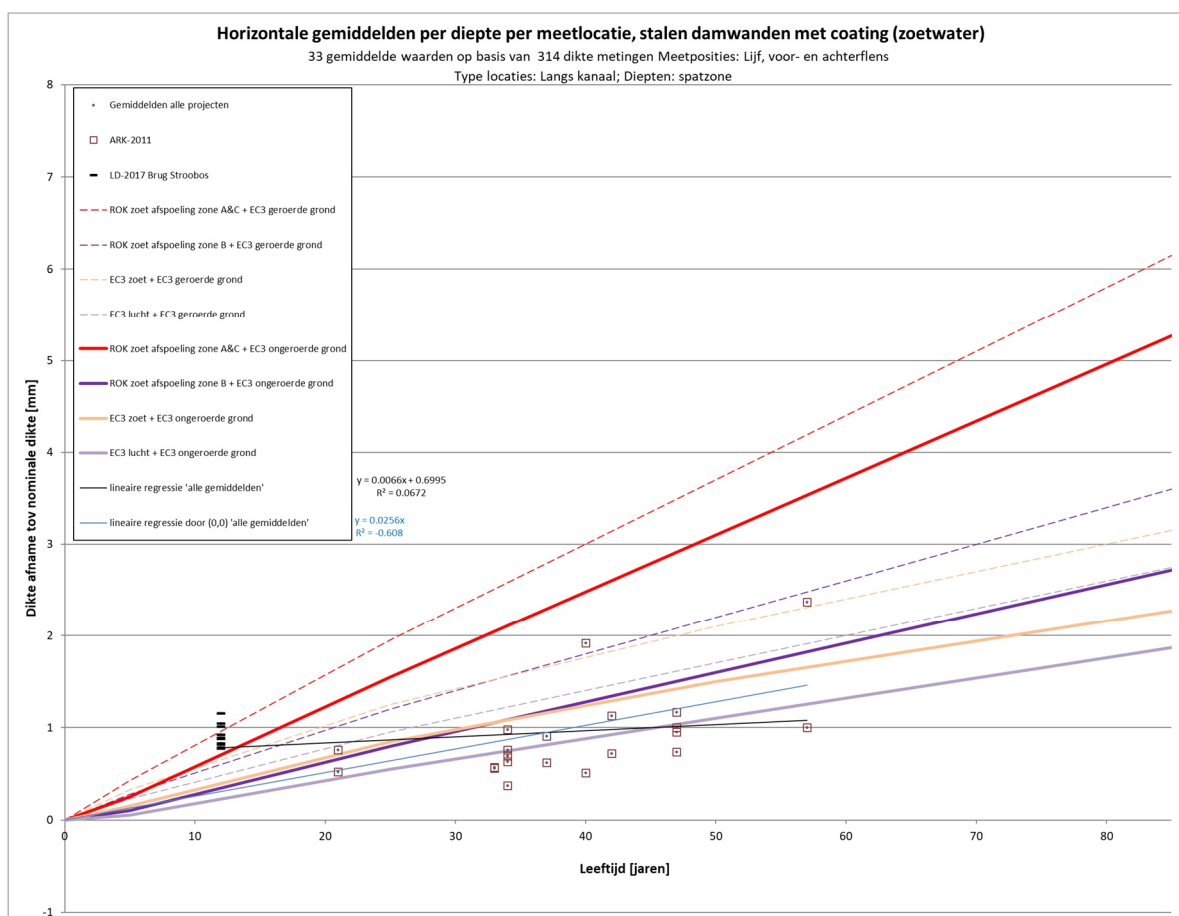
Figuur 3.14 De horizontale gemiddelden van dikteafname van stalen damwanden langs een kanaal (Groep A), die voorzien zijn van een coating en voor meetlocaties die liggen in de spatzone.

In Figuur 3.14 is de horizontaal gemiddelde dikteafname van stalen damwanden langs een kanaal (Groep A), die voorzien zijn van een coating en voor meetlocaties die liggen in de spatzone, weergegeven. Het betreft slechts 33 waarden. Het beeld (Figuur 3.14) laat geen systematische toename van de corrosie in de tijd zien. Wat verder opvalt is dat de gemiddelde dikteafname voor de gecoate damwand langs het Kanaal bij de Brug Stroobos ook in de spatzone ongeveer gelijk is aan de waarden in de atmosferische zone. De waarden in de spatzone van de gecoate damwand langs het Kanaal bij de Brug Stroobos zijn allemaal hoger dan die van de ongecoate 1 jaar oudere damwand langs het Eemskanaal bij Appingedam. In [Nebest 2017] staat dat de conservering (coating) van de damwand bij Stroobos begint los te laten en dat op de 10 % van het oppervlak waar deze niet meer aanwezig is, de damwand uniforme corrosie vertoont. De overschrijdingspercentages voor de 4 referentie lijnen voor lucht en zoetwater [NEN-EN1993-5] in Tabel 3.5 liggen gemiddeld op circa 45%. De hoge overschrijdingspercentages in Tabel 3.5 worden voor een groot deel bepaald door de diktemetingen bij de brug Stroobos.

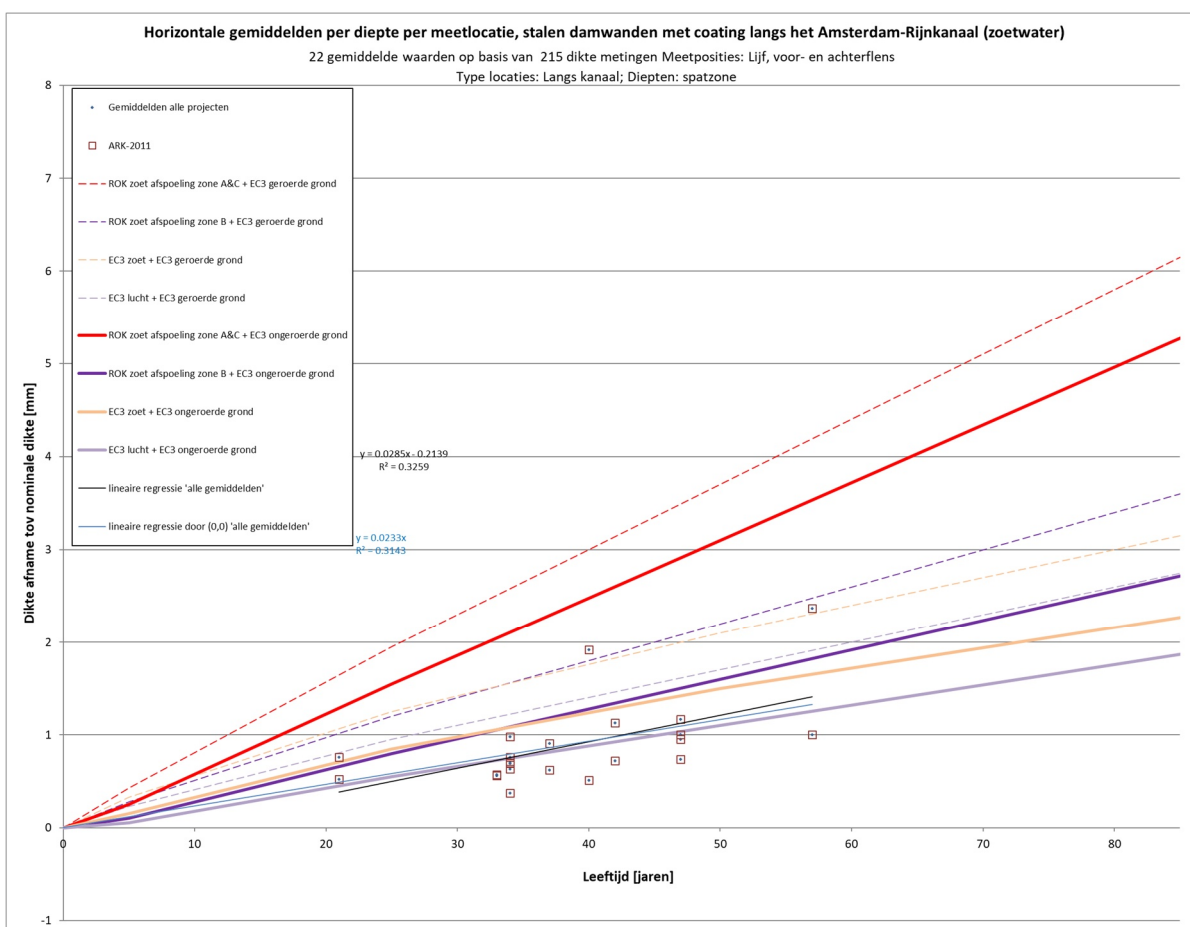
Figuur 3.15 De horizontale gemiddelden van de dikteafname van stalen damwanden langs het Amsterdam-Rijnkanaal (Groep A), die voorzien zijn van een coating en voor meetlocaties die liggen in de spatzone.

Wanneer de waarnemingen bij de brug Stroobos buiten beschouwing worden gelaten, laat het beeld voor de spatzone van de damwanden met coating langs een kanaal een systematische toename van de dikteafname in de tijd zien (Figuur 3.15). Deze toename komt ongeveer overeen met die van de damwanden zonder en waarschijnlijk zonder coating in Figuur 3.13. De overschrijdingspercentages voor de 4 referentielijnen voor lucht en zoetwater [NEN-EN1993-5] in Tabel 3.6 liggen gemiddeld op circa 20%.

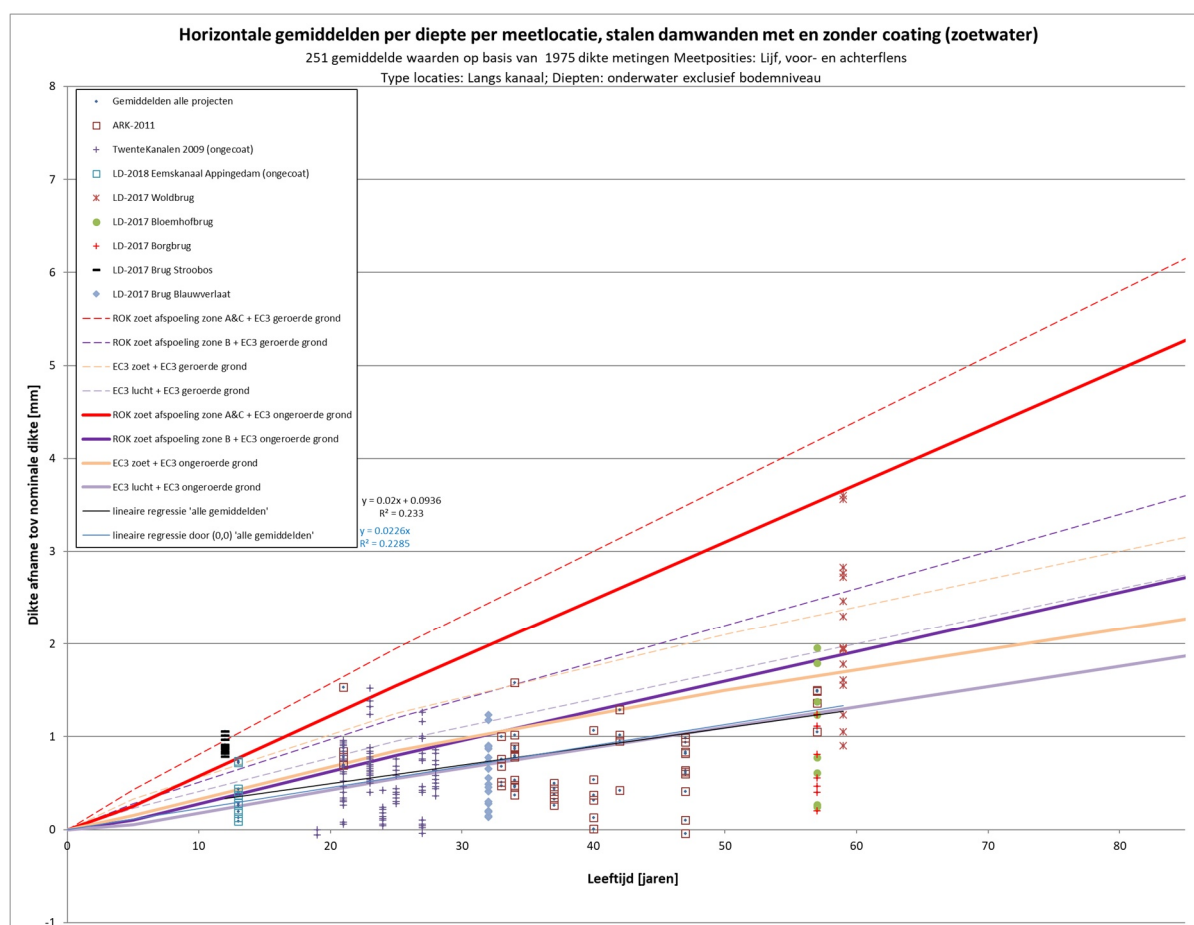
In Figuur 3.16 zijn de horizontale gemiddelde dikteafnames van stalen damwanden langs een kanaal (Groep A) en voor meetlocaties die liggen in de onderwaterzone, weergegeven. Het betreft 251 waarden. Het beeld voor de onderwaterzone (Figuur 3.16) laat een systematische toename van de dikteafname in de tijd zien.

Figuur 3.16 De horizontale gemiddelden van de dikteafname van stalen damwanden langs een kanaal (Groep A) en waarvan de meetlocaties liggen in de onderwaterzone (exclusief locaties nabij het niveau van de waterbodem).

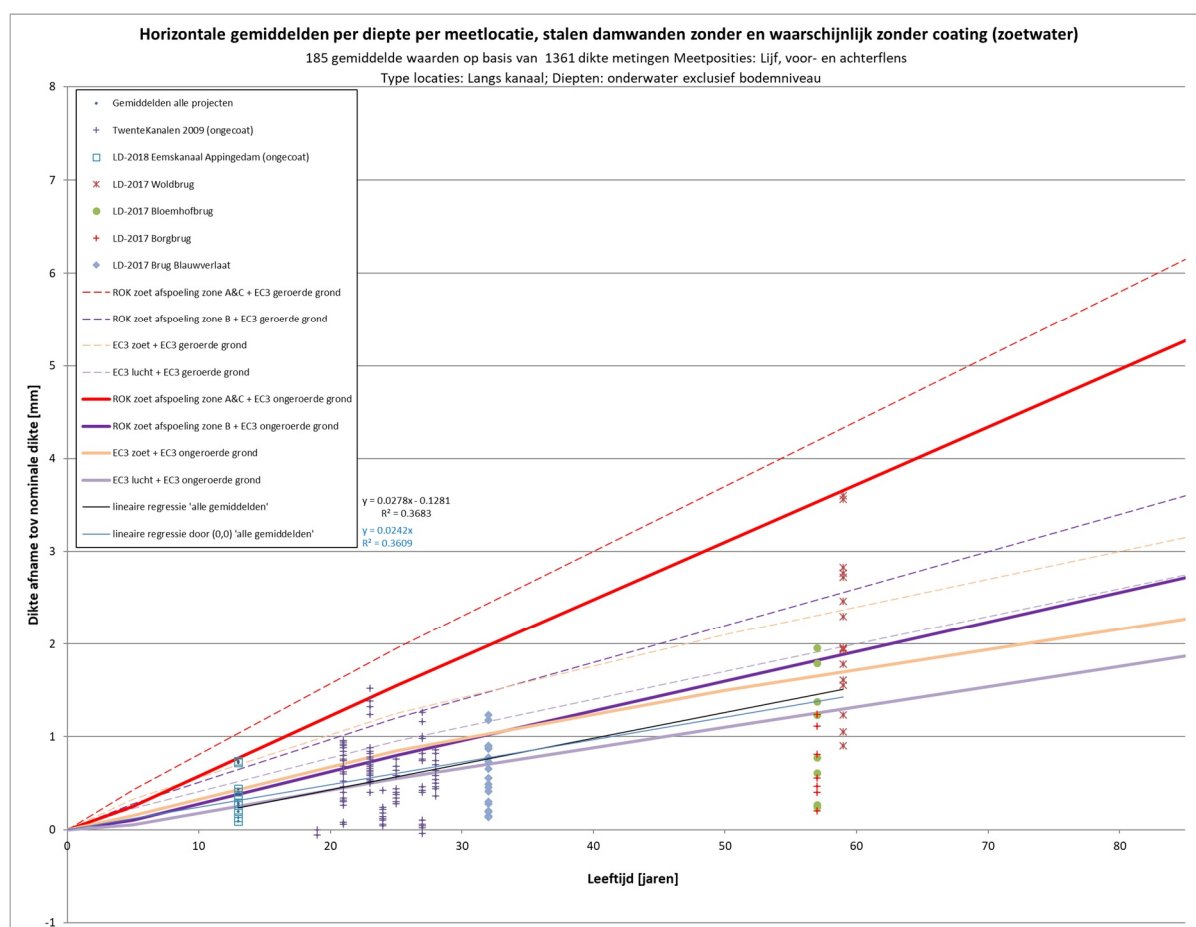
In Figuur 3.17 staan de horizontale gemiddelde dikteafnamen van stalen damwanden langs een kanaal (Groep A), die (waarschijnlijk) niet gecoat zijn en voor meetlocaties die liggen in de onderwaterzone weergegeven. Het betreft 185 waarden.

Het beeld voor de onderwaterzone (Figuur 3.17) laat een systematische toename van de dikteafname in de tijd zien. Verder laat het beeld in Figuur 3.17 voor de onderwaterzone een grote spreiding zien. De overschrijdingspercentages voor de 2 referentielijnen voor zoetwater [NEN-EN1993-5] in Tabel 3.7 liggen gemiddeld op circa 15%.

Figuur 3.17 De horizontale gemiddelden van de dikteafname van stalen damwanden langs een kanaal (Groep A), die (waarschijnlijk) niet gecoat zijn en meetlocaties die liggen in de onderwaterzone (exclusief de locaties nabij het niveau van de waterbodem).

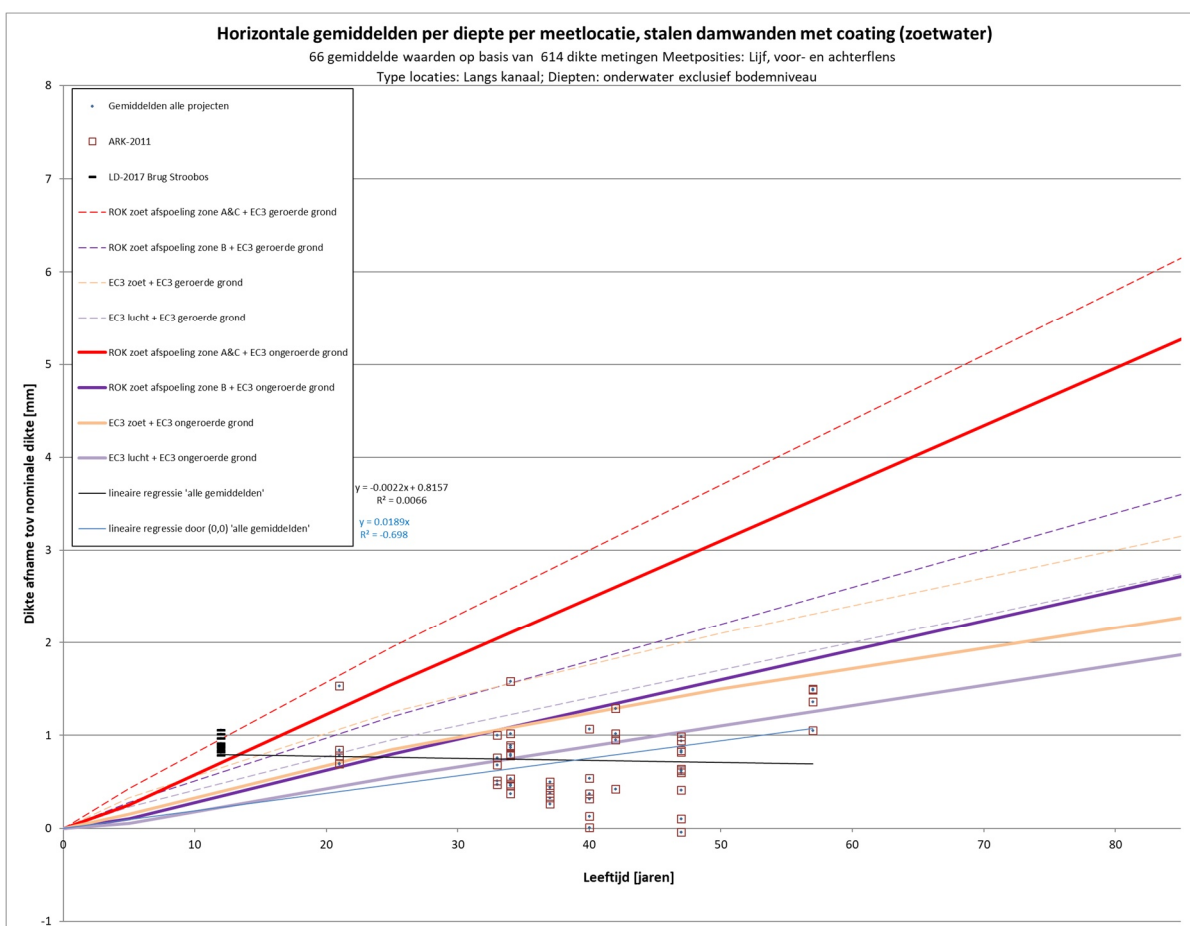
Het beeld voor de onderwaterzone (Figuur 3.18) laat geen systematische toename van de dikteafname in de tijd zien. Verder laat het beeld (Figuur 3.18) voor de onderwaterzone een grote spreiding zien. Wat opvalt is dat de gemiddelde dikteafname voor de gecoate damwand langs het Kanaal bij de Brug Stroobos ook in de onderzone ongeveer gelijk is aan de waarden in de zones erboven. De waarden in de onderwaterzone van de gecoate damwand langs het Kanaal bij de Brug Stroobos zijn allemaal hoger dan die van de ongecoate 1 jaar oudere damwand langs het Eemskanaal bij Appingedam. In [Nebest 2017] staat dat de conservering (coating) van de damwand bij Stroobos begint los te laten en dat op 10 % van het oppervlak waar deze niet meer aanwezig is, de damwand uniforme corrosie vertoont. De overschrijdingspercentages voor de 2 referentielijnen voor zoetwater [NEN-EN1993-5] in Tabel 3.8 liggen gemiddeld op circa 25%.

Figuur 3.18 De horizontale gemiddelden van de dikteafname van stalen damwanden die langs een kanaal staan (Groep A), die voorzien zijn van een coating en waarvan de meetlocaties liggen in de onderwaterzone (exclusief locaties gelegen nabij het niveau van de waterbodem).

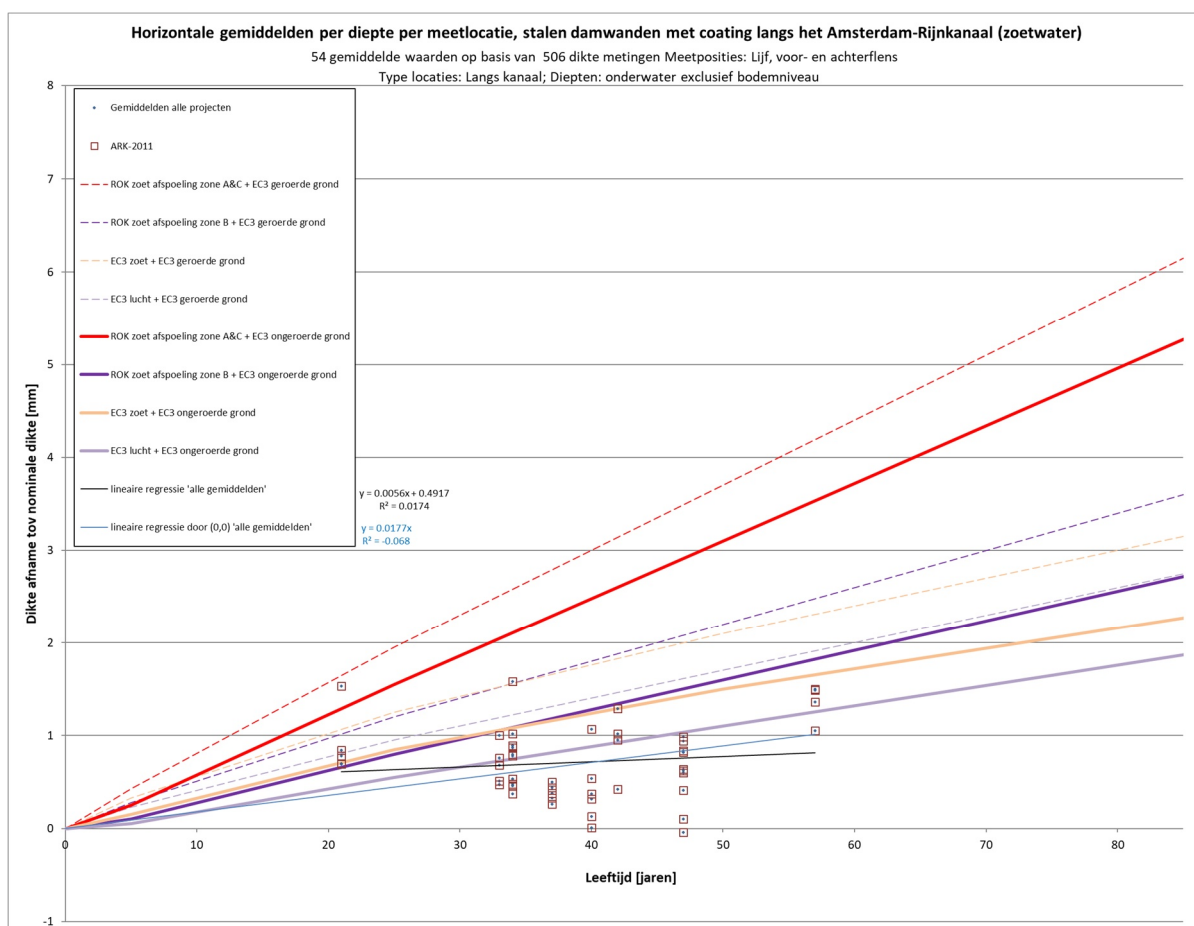
Wanneer de waarnemingen bij de brug Stroobos buiten beschouwing worden gelaten laat het beeld voor de onderwaterzone van de damwanden met coating (in Figuur 3.19) langs het Amsterdam-Rijnkanaal een minieme systematische toename van de dikteafname in de tijd zien. De overschrijdingspercentages in voor de 2 referentielijnen voor zoetwater [NEN-EN1993-5] in Tabel 3.9 liggen gemiddeld op circa 5%

Figuur 3.19 De horizontale gemiddelden van de dikteafname van stalen damwanden langs het Amsterdam-Rijnkanaal (uit Groep A) die voorzien zijn van een coating en waarvan de meetlocaties liggen in de onderwaterzone (exclusief nabij het niveau van de waterbodem).

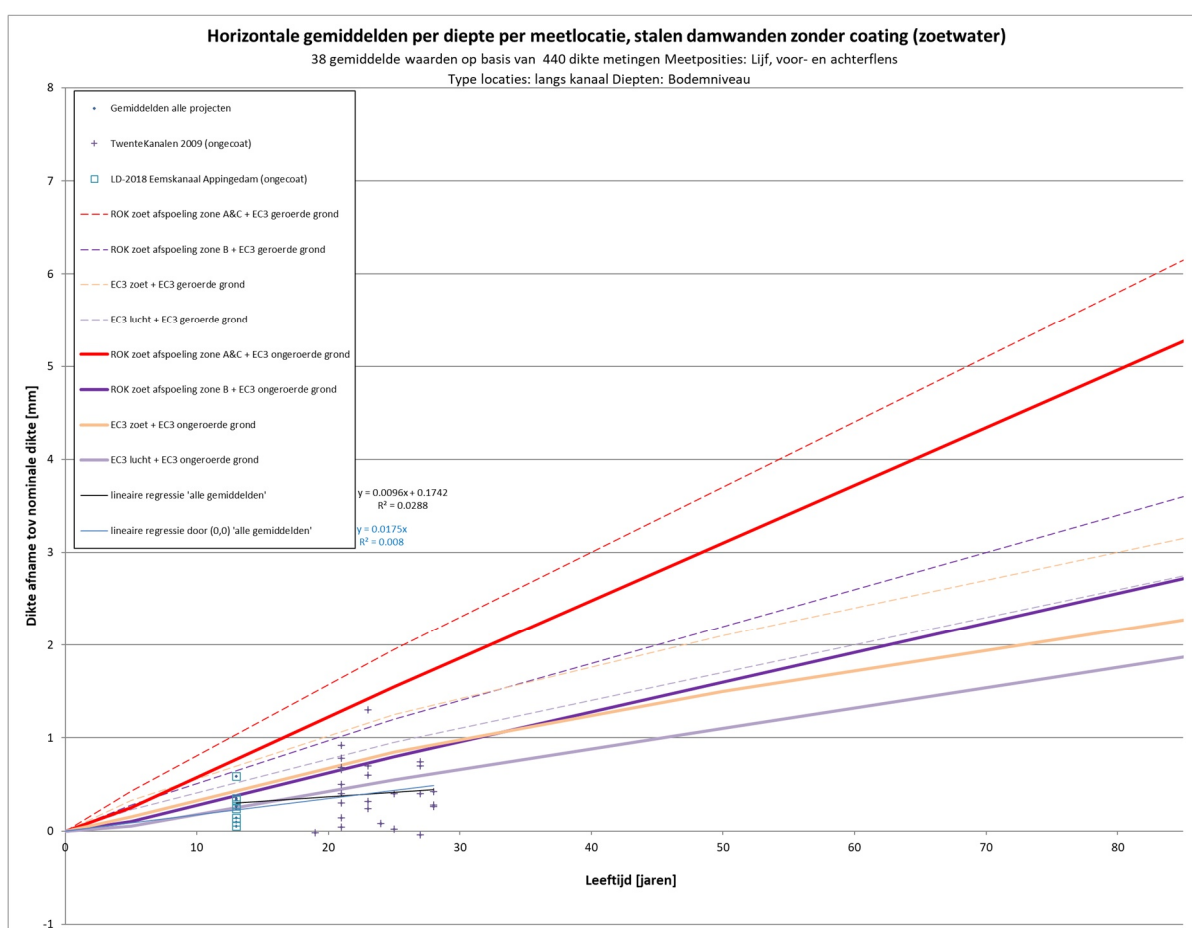
In Figuur 3.20 zijn de horizontale gemiddelde dikteafnamen voor meetlocaties die liggen nabij het niveau van de waterbodem, weergegeven van stalen damwanden langs een kanaal (Groep A). Het betreft slechts 38 waarden. Al deze damwanden zijn zonder coating, er zijn op het niveau van de waterbodem geen diktemetingen beschikbaar van damwanden langs een kanaal met een coating. Het beeld voor het niveau van de waterbodem (Figuur 3.20) laat een beperkte systematische toename van de dikteafname in de tijd zien. Slechts één tiende deel van de waarnemingen ligt boven de lijn van de eurocode voor zoetwater + ongeroerde grond. Op het niveau van de waterbodem is de dikteafname kleiner dan in de bovenliggende onderwaterzone. Voor de onderwaterzone geldt een grote spreiding (Figuur 3.20). De overschrijdingspercentages voor de 2 referentielijnen voor zoetwater [NEN-EN1993-5] in Tabel 3.10 liggen gemiddeld op circa 5%.

Figuur 3.20 De horizontale gemiddelden van de dikteafname van stalen damwanden gelegen langs een kanaal (Groep A), die niet gecoat zijn en meetlocaties die liggen nabij het niveau van de waterbodem.

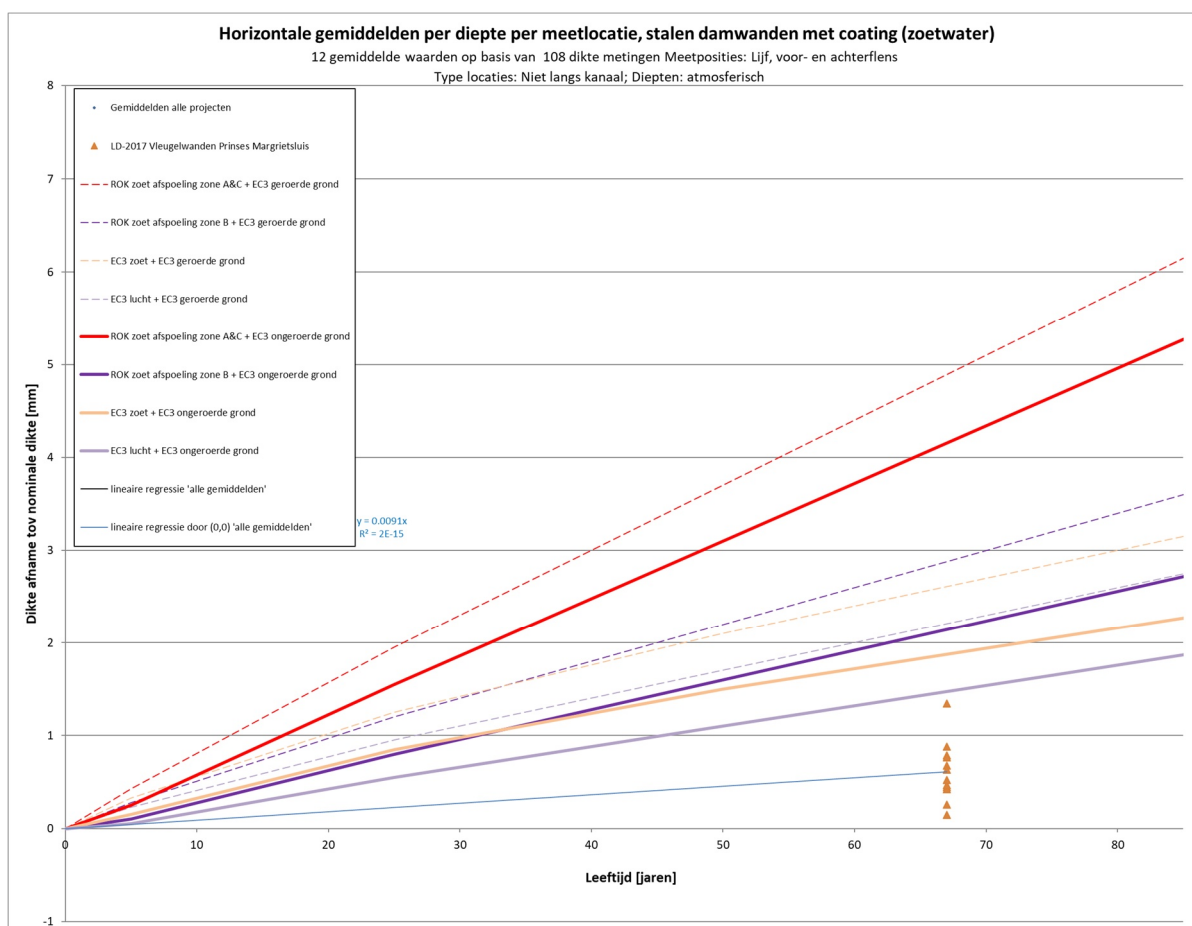
In Figuur 3.21 zijn de horizontale gemiddelde dikteafnamen van stalen damwanden niet langs een kanaal (Groep B) in de atmosferische zone weergegeven. Het betreft slechts 12 waarden.

Alle damwanden met metingen in de atmosferische zone zijn voorzien van een coating. Het beeld laat geen systematische toename van de dikteafname in de tijd zien (Figuur 3.21). De weergegeven dikteafname in de atmosferische zone is zeer laag en alle waarden liggen beneden de lijn voor lucht en niet geroerde grond [NEN-EN1993-5]. De overschrijdingspercentages voor de 2 referentielijnen voor de atmosferische zone [NEN-EN1993-5] in Tabel 3.12 is -nul-, alle waarnemingen liggen er onder.

Figuur 3.21 De horizontale gemiddelden van dikteafname van stalen damwanden niet langs een kanaal (Groep B) en meetlocaties die liggen in de atmosferische zone
