Kennisprogramma Natte Kunstwerken
Kennisplan 2019

Corrosie van damwanden in
zoetwater

Deel 2 - Analyse verzamelde diktemetingen

Kenmerk : KpNK-2019-BKW-02a004
Versie : 1.0
Datum publicatie : 22 oktober 2019

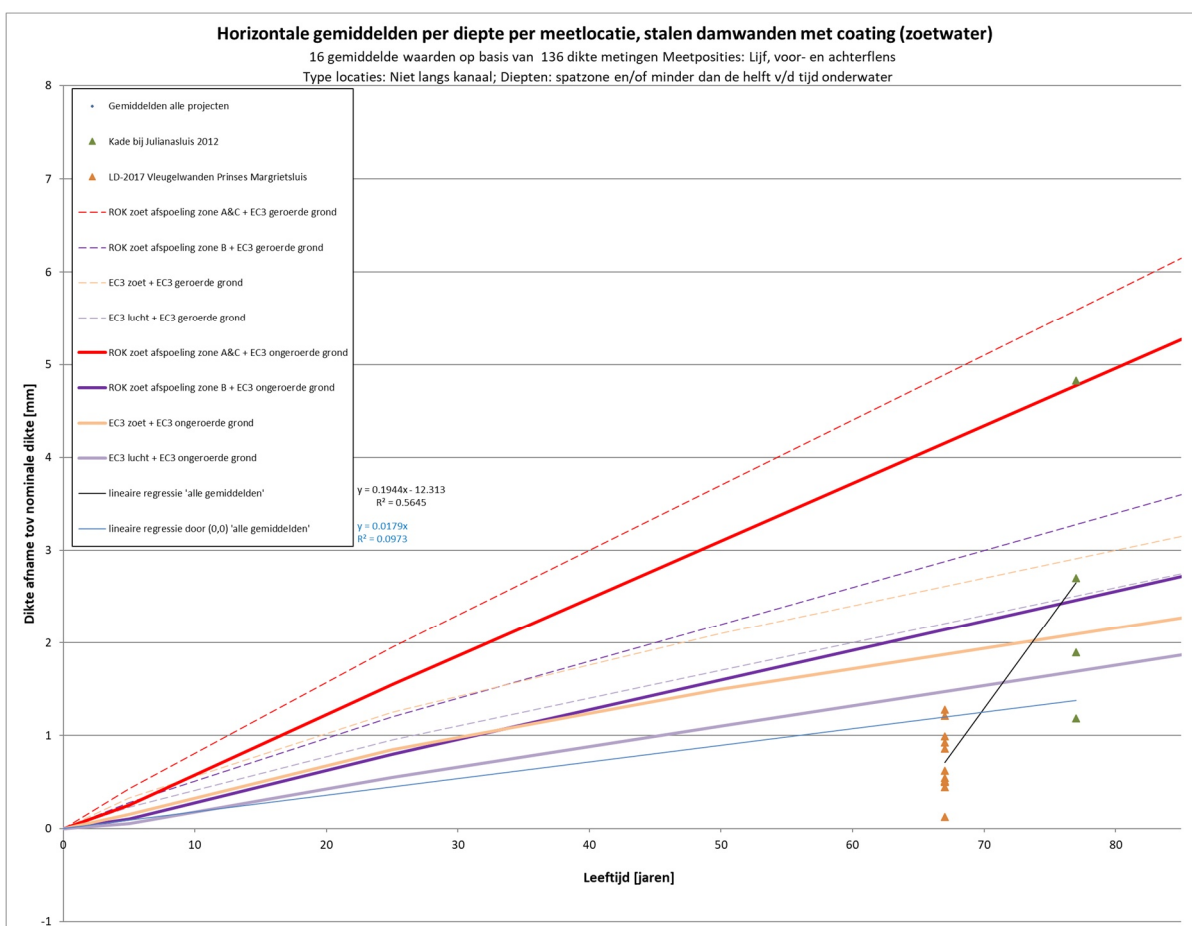
In Figuur 3.22 zijn de horizontale gemiddelde dikteafnames weergegeven van stalen damwanden die niet langs een kanaal staan (Groep B) en gelegen in de in de spatzone en/of minder dan helft van de tijd onderwater. Het betreft slechts 16 waarden. Alle damwanden met metingen in deze zone zijn voorzien van een coating. Het beeld laat met name zien dat sprake is van een grote spreiding (Figuur 3.22). Doordat de metingen relatief gezien in de tijd dichtbij elkaar liggen zijn uitspraken over een systematische toename van de dikteafname in de tijd niet zinvol. De overschrijdingspercentages voor de 4 referentielijnen voor zoetwater en atmosferische condities [NEN-EN1993-5] in Tabel 3.13 liggen gemiddeld op circa 13%.

Figuur 3.22 De horizontale gemiddelden van de dikteafname van stalen damwanden die niet langs een kanaal staan (Groep B) en met meetlocaties die liggen in de spatzone en/of minder dan helft van de tijd onderwater.

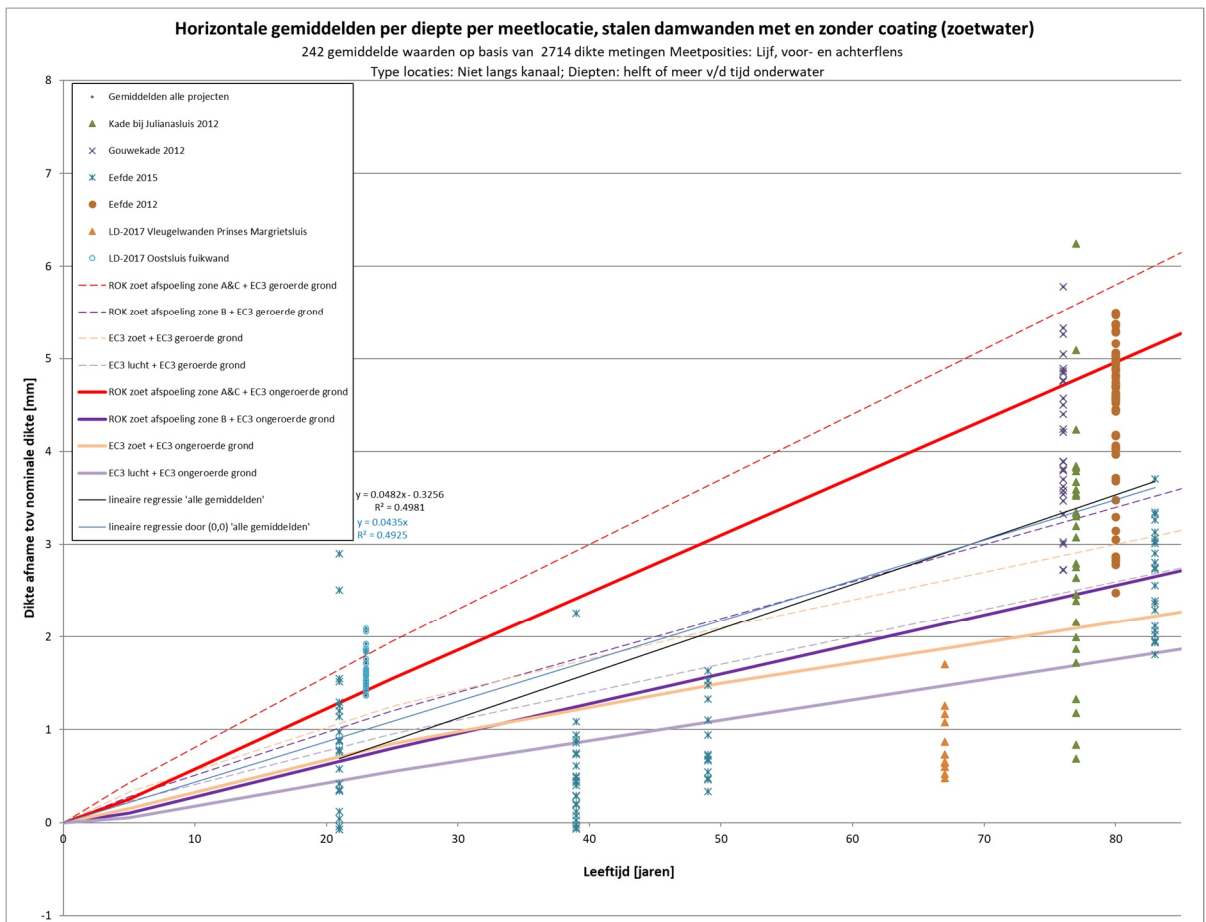
In Figuur 3.23 zijn de horizontale gemiddelde dikteafnamen van stalen damwanden die niet langs een kanaal staan (Groep B), getoond van de zone die de helft of meer van de tijd onder water staan, weergegeven. Het betreft 242 waarden, van zowel gecoate als niet gecoate damwanden. Het beeld laat een systematische toename van de dikteafname in de tijd zien (Figuur 3.23).

Figuur 3.23 De horizontale gemiddelden van de dikteafname van stalen damwanden die niet langs een kanaal staan (Groep B) en voor meetlocaties die de helft of meer van de tijd onder water staan.

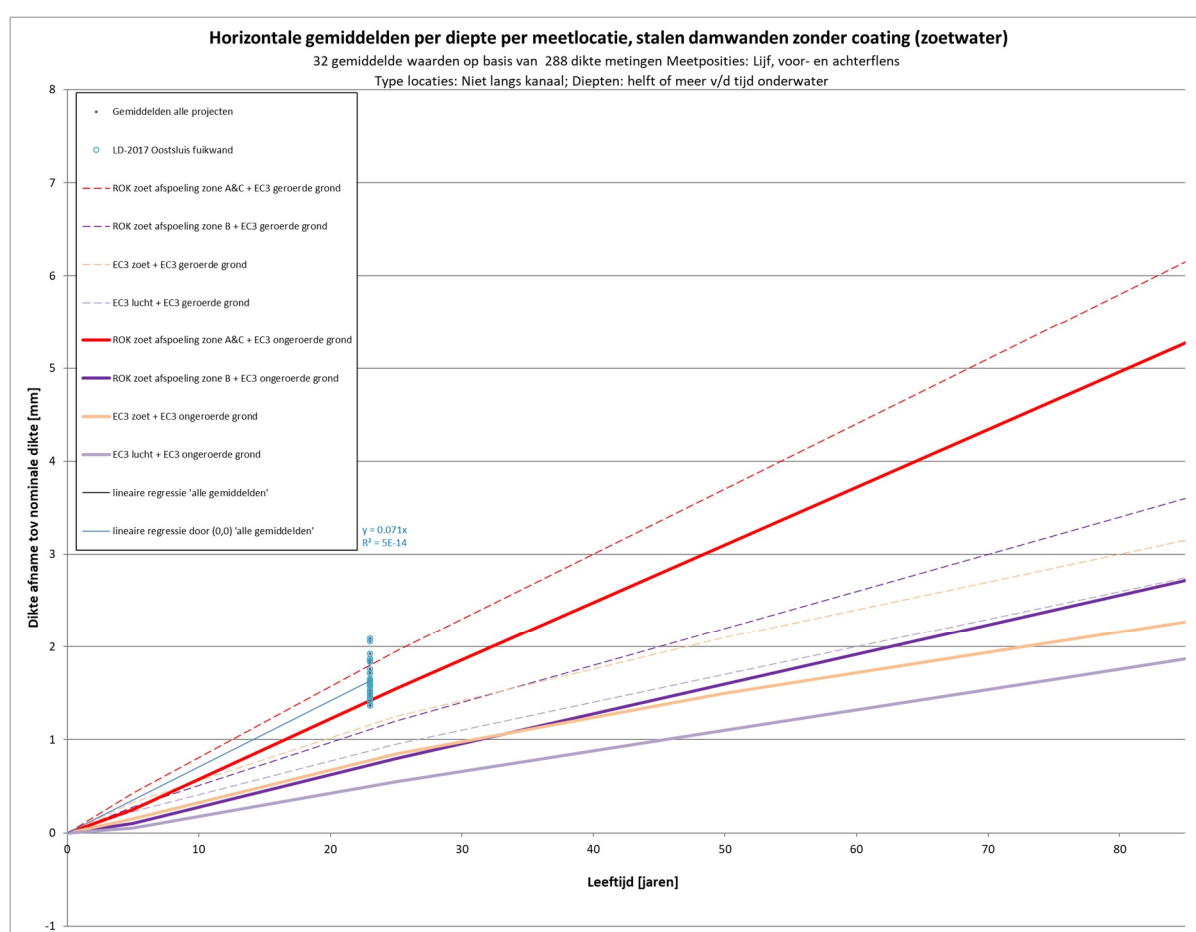
De horizontale gemiddelde dikteafnamen in de zone die de helft of meer van de tijd onder water staat, van de stalen damwanden die niet langs een kanaal staan (Groep B) zonder coating, zijn weergegeven in Figuur 3.24. Het betreft slechts 32 waarden. Alle waarnemingen zijn bij dezelfde leeftijd verricht en daarom kan uit het beeld (Figuur 3.24) geen uitspraak worden gedaan over een systematische toename van de dikteafname. Het gemiddelde van de waarden ligt 15% hoger dan de waarde voor afspoelcondities zone A en C uit de ROK [RWS 2017] en ongeroerde grond [NEN-EN1993-5]. Wat verder opvalt is dat de spreiding in de waarnemingen relatief klein is van deze 32 dichtbij elkaar gelegen locaties met een hart op hart afstand van circa 5 m.

Figuur 3.24 De horizontale gemiddelden van dikteafname van stalen damwanden die niet langs een kanaal staan (Groep B), zonder coating en voor meetlocaties die de helft of meer van de tijd onder water staan.

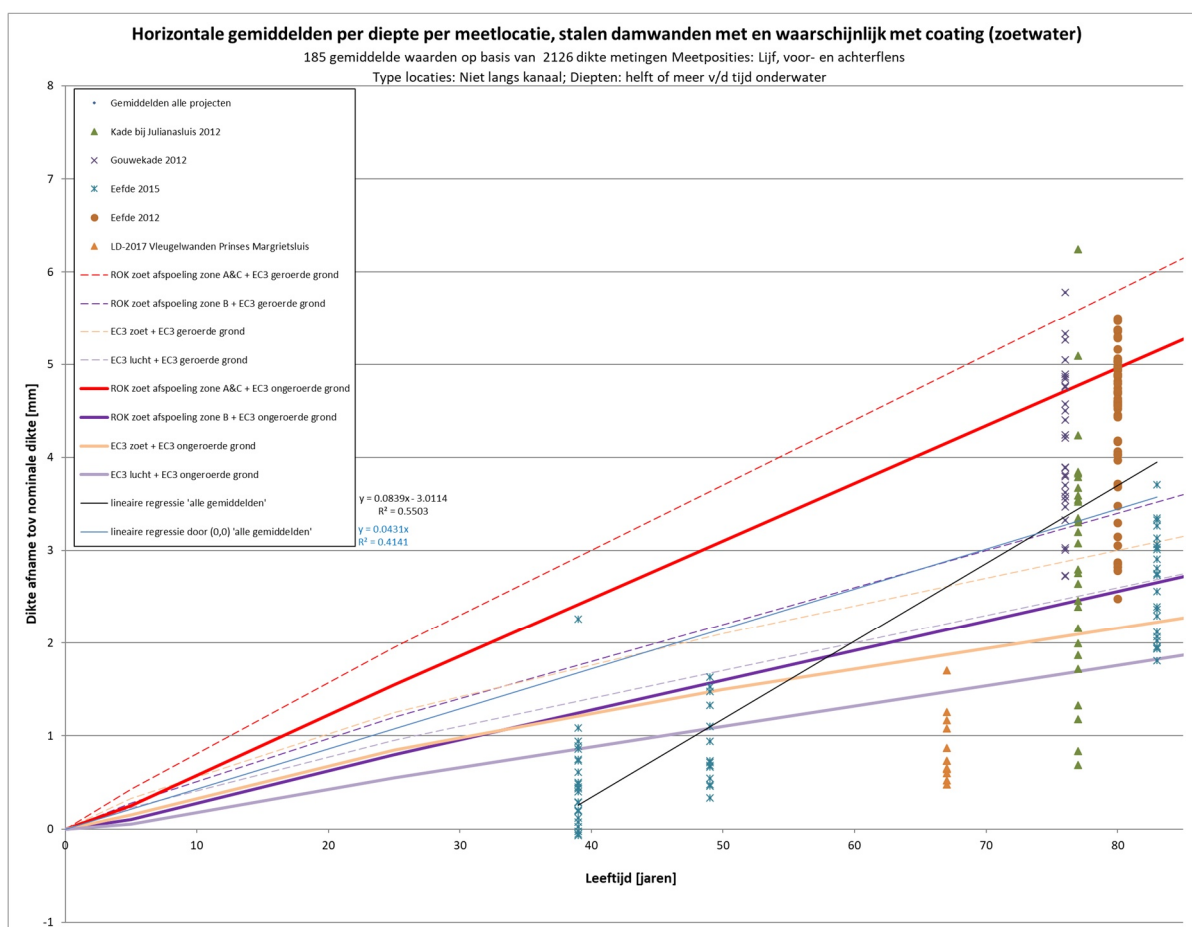
Het beeld (Figuur 3.25) laat een systematische toename van de dikteafname in de tijd zien. De coating van de 67 en 69 jaar oude damwanden was nog redelijk intact. De coating van de damwanden met een leeftijd van circa 80 jaar, daarentegen, was nauwelijks nog aanwezig. De conditie van de coating zou een mogelijke verklaring/oorzaak kunnen zijn van het beeld (Figuur 3.25) dat een beperkte en systematische toename van de dikteafname in de tijd laat zien voor damwanden tot en met de middellange termijn van 40 à 70 jaar. Niet bekend is op welk moment de coating van de nu 80-jaar oude damwanden is vergaan en daarom blijft het nader verklaren van het beeld (Figuur 3.25) speculatief.

De waarden (Figuur 3.25) voor de dikteafname tot en met 67 jaar liggen volledig en gemiddeld zelfs ruim onder de waarden voor afspoelcondities zone B uit de ROK en ongeroerde grond [NEN-EN1993-5]. De waarden voor de dikteafname boven 69 jaar liggen voor circa 20% boven de waarden voor afspoelcondities zone A en C uit de ROK en ongeroerde grond [NEN-EN1993-5]. Waarbij moet worden aangegeven dat de metingen in 2015 bij Eefde expliciet gericht waren op de uniforme dikteafname dus naar verwachting ligt de gehele meetset systematisch te laag.

Figuur 3.25 De horizontale gemiddelden van de dikteafname van stalen damwanden niet langs een kanaal (Groep B) met (waarschijnlijk) en coating en meetlocaties die de helft of meer van de tijd onder water staan.

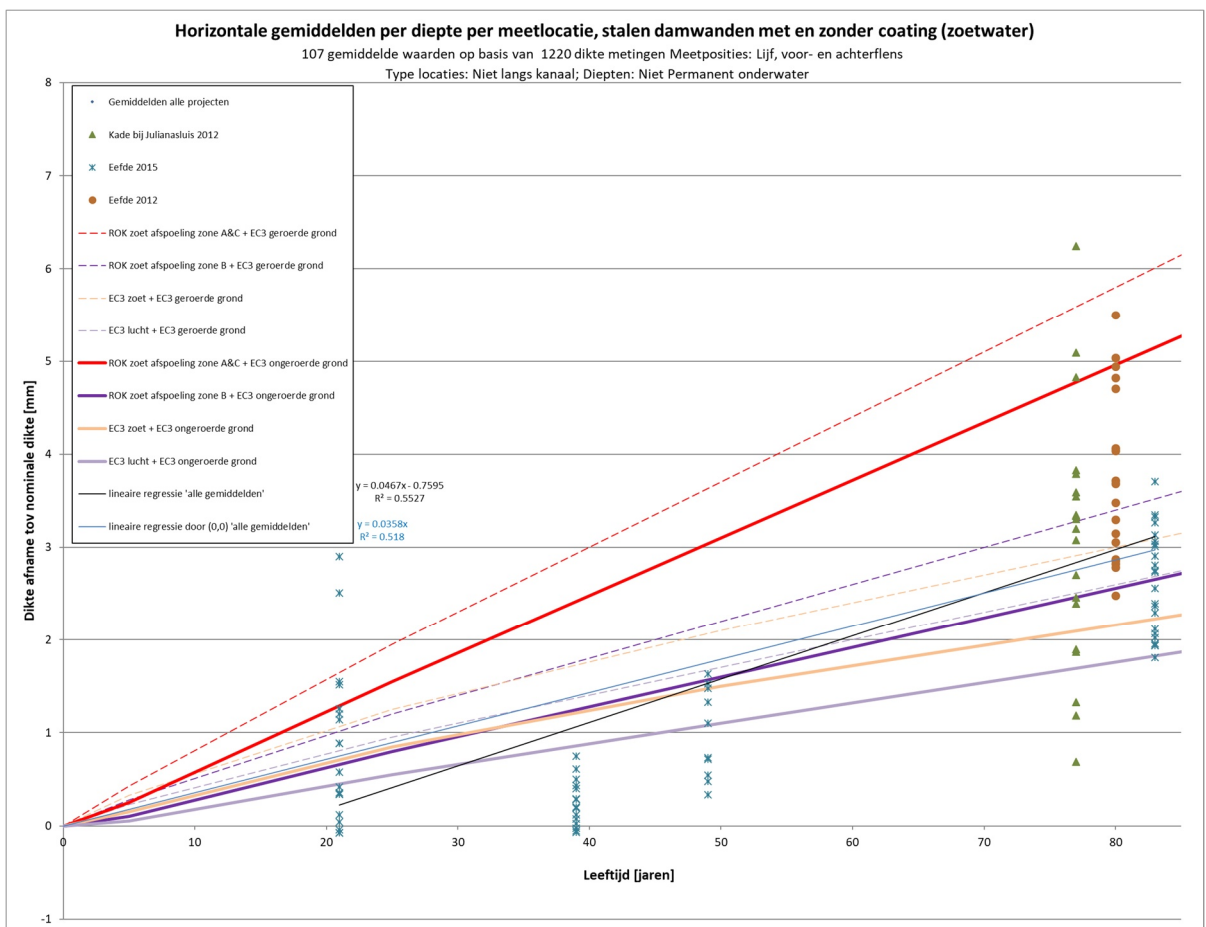
In Figuur 3.26 zijn de horizontale gemiddelde dikteafnamen van stalen damwanden die niet langs een kanaal staan (Groep B) voor de zone die niet permanent onder water staat, is weergegeven. Het betreft 107 waarden, van zowel gecoate als niet gecoate damwanden. Het beeld in Figuur 3.26 laat een systematische toename van de dikteafname in de tijd zien.

Figuur 3.26 De horizontale gemiddelden van de dikteafname van stalen damwanden niet langs een kanaal staan (Groep B) en meetlocaties die niet permanent onder water liggen.

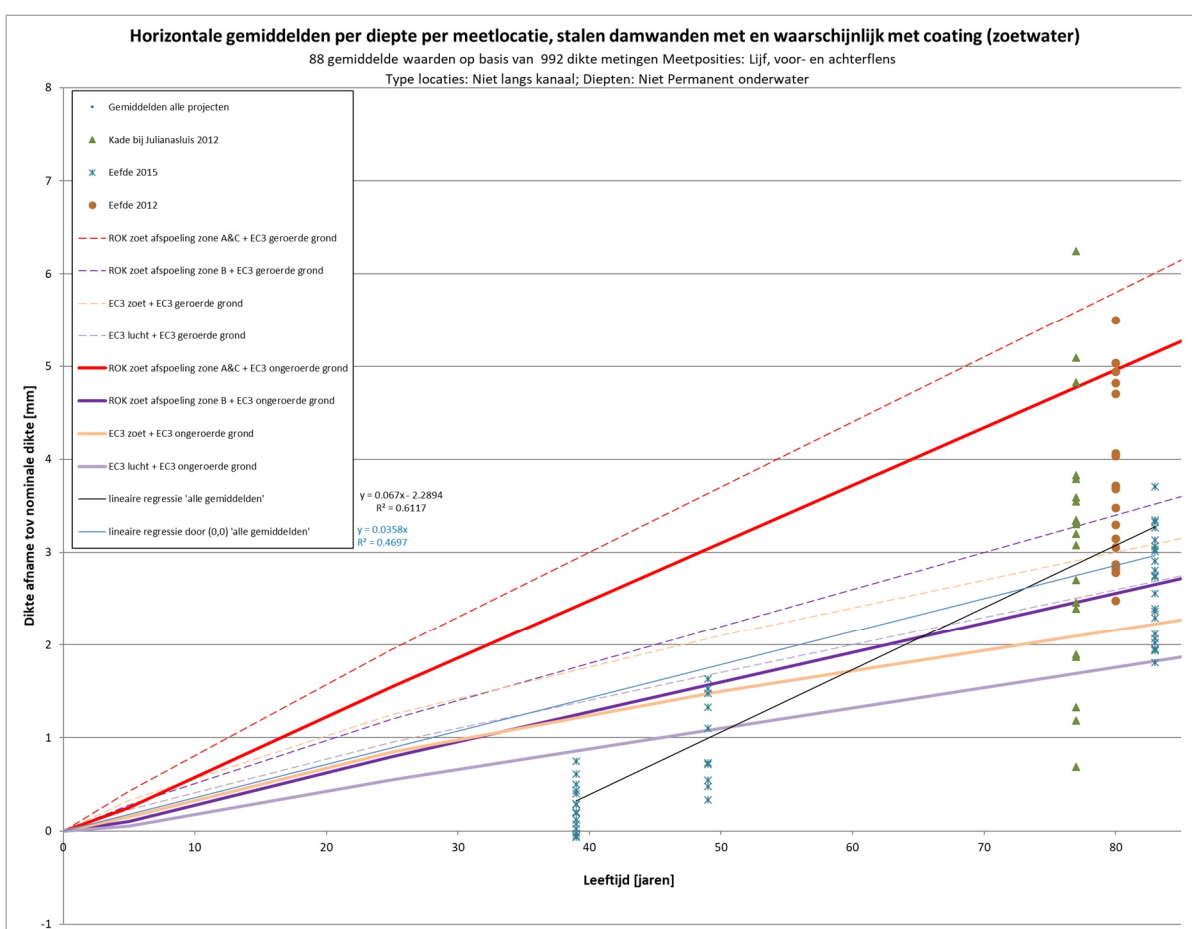
De waarden in Figuur 3.27 voor de dikteafname boven 67 jaar liggen voor circa 10% boven de waarden voor afspoelcondities in zone B uit de ROK1.4 en ongeroerde grond [NEN-EN1993-5]. De waarden voor de dikteafname boven 67 jaar liggen voor zelfs circa 70% boven de waarden voor afspoelcondities in zone A en C uit de ROK en ongeroerde grond [NEN-EN1993-5]. Waarbij moet worden aangegeven dat de metingen in 2015 bij Eefde expliciet gericht waren [DVA 2015] op de uniforme dikteafname dus naar verwachting ligt de gehele meetset systematisch te laag. De overschrijdingspercentages voor de 4 referentielijnen voor zoetwater [NEN-EN1993-5] en ROK afspoeling zone B in Tabel 3.14 liggen gemiddeld op circa 40%.

Figuur 3.27 De horizontale gemiddelden van de dikteafname van stalen damwanden die niet langs een kanaal staan (Groep B), die (waarschijnlijk) van een coating voorzien zijn en meetlocaties die niet permanent onder water liggen.

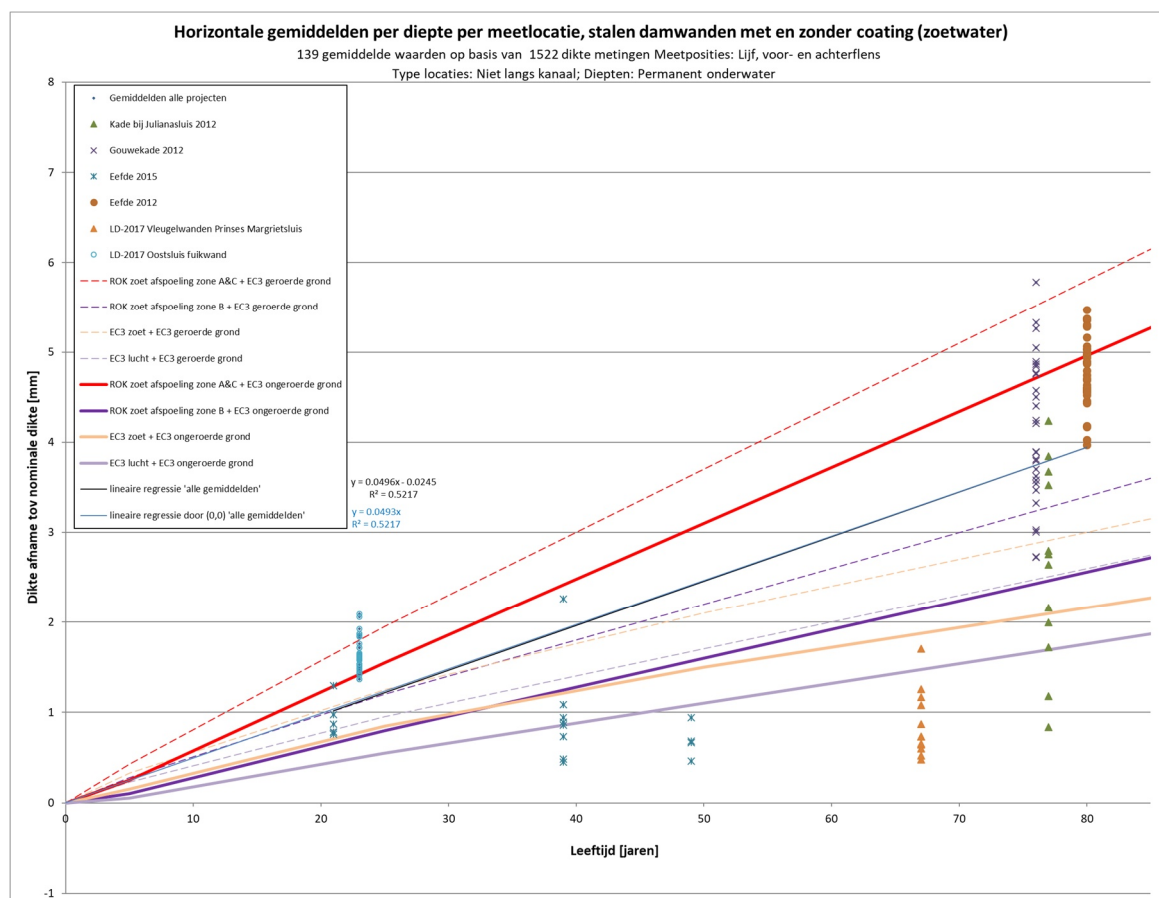
De horizontale gemiddelde dikteafnamen van stalen damwanden die niet langs een kanaal staan (Groep B) met meetlocaties die onder water liggen zijn weergegeven in Figuur 3.28. Het betreft 139 waarden, van zowel gecoate als niet gecoate damwanden. Het beeld (Figuur 3.28) laat een systematische toename van de dikteafname in de tijd zien.

Figuur 3.28 De horizontale gemiddelden van de dikteafname van stalen damwanden niet langs een kanaal (Groep B) en voor meetlocaties die permanent onder water liggen.

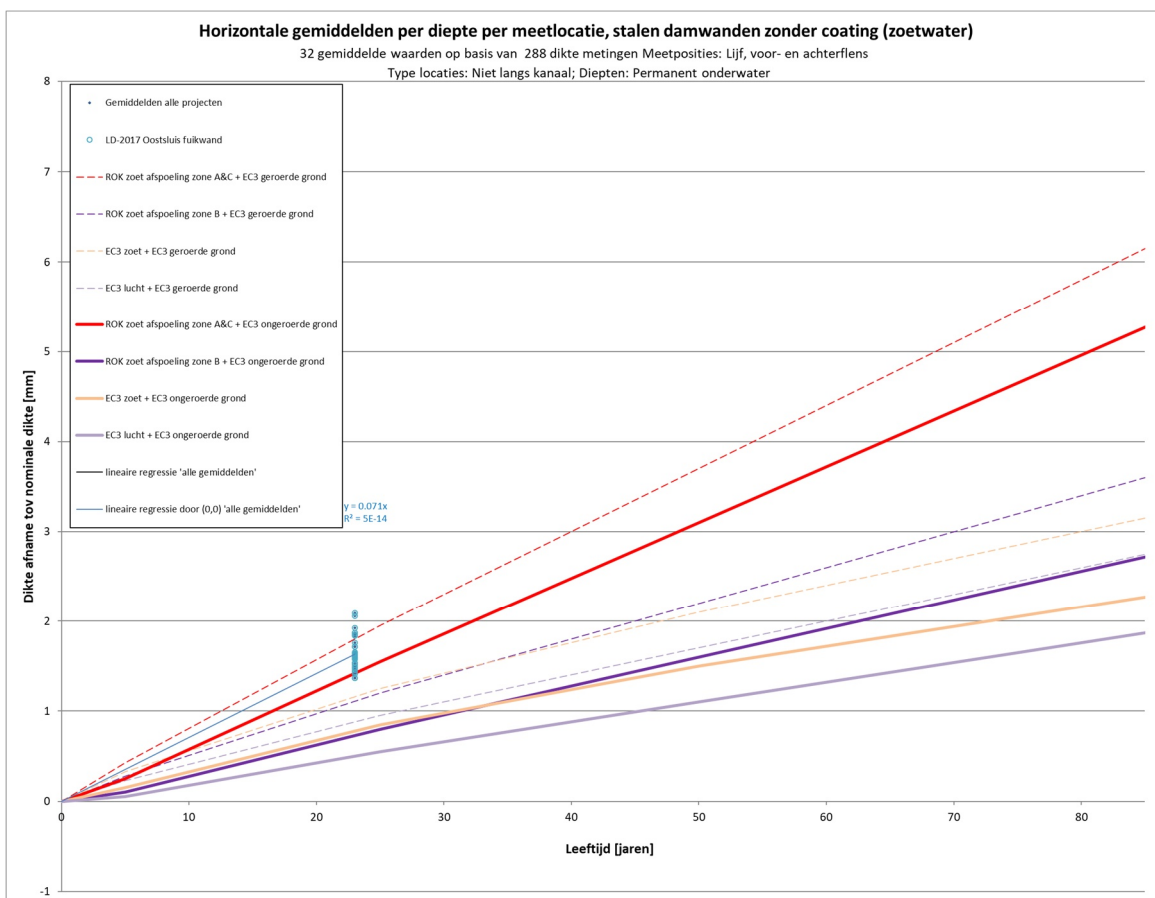
De horizontale gemiddelde dikteafnamen van de stalen damwanden die niet langs een kanaal staan (Groep B), die niet gecoat zijn en voor meetlocaties die permanent onder water liggen zijn weergegeven in Figuur 3.29. Het betreft slechts 32 waarden.

Alle waarnemingen zijn bij eenzelfde leeftijd verricht en daarom kan uit het beeld (Figuur 3.29) geen uitspraken worden gedaan over een systematische verandering van de dikteafname in de tijd. Alle waarden liggen ruim boven de waarde voor afspoelcondities in zone B uit de ROK [NEN 2017] en ongeroerde grond [NEN-EN1993-5]. Het gemiddelde van de waarden ligt zelfs 15% hoger dan de waarde voor afspoelcondities in zone A en C in de ROK en ongeroerde grond [NEN-EN1993-5]. Wat verder opvalt is dat de spreiding in de waarnemingen relatief klein is van deze 32 dichtbij elkaar gelegen locaties met een hart op hart afstand van circa 5 m. De overschrijdingspercentages voor de 2 referentielijnen voor ROK afspoeling zone B zoetwater in Tabel 3.15 liggen gemiddeld op circa 55%.

Figuur 3.29 De horizontale gemiddelden van de dikteafname van stalen damwanden niet langs een kanaal (Groep B), die niet gecoat zijn en voor meetlocaties die permanent onder water liggen.

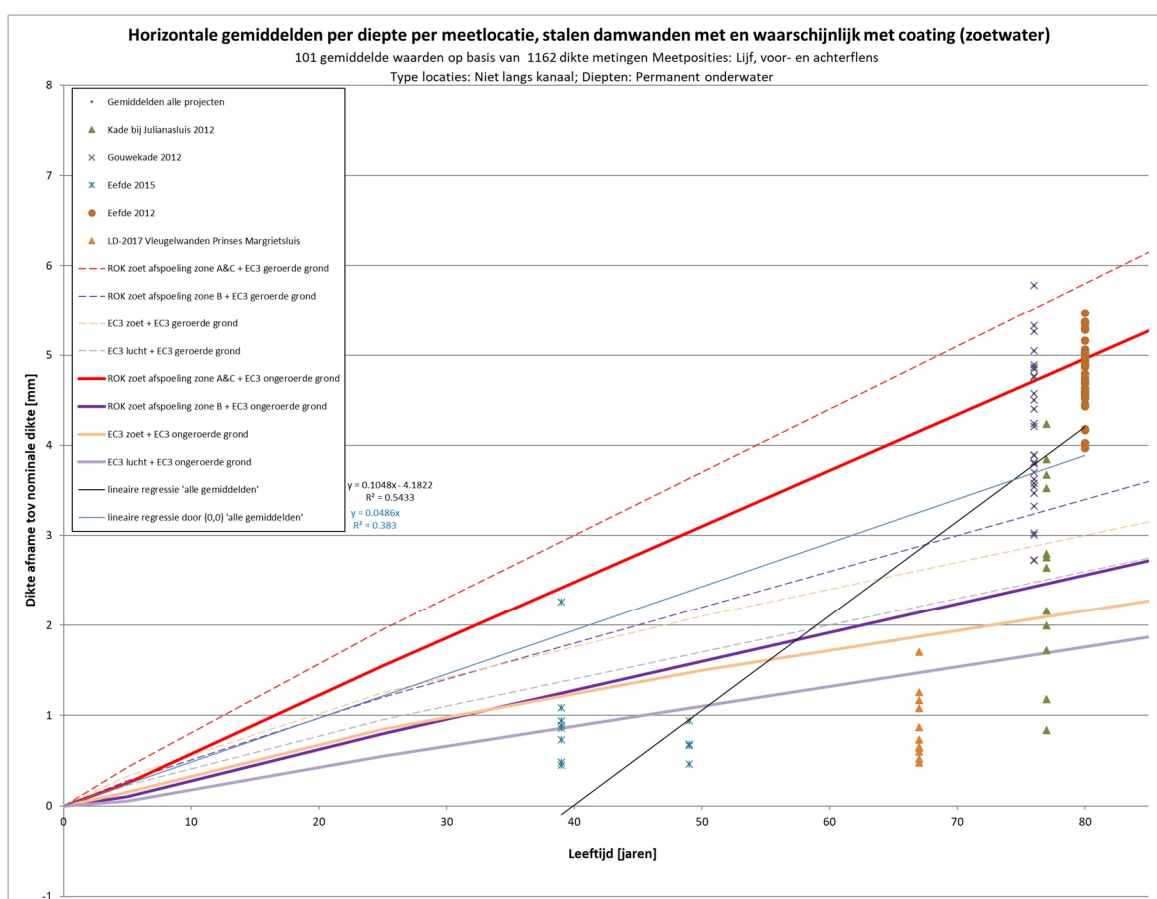
De waarden (Figuur 3.30) voor de dikteafname tot en met 67 jaar liggen bijna volledig onder de waarden voor afspoelcondities in zone B in de ROK en ongeroerde grond [NEN-EN1993-5]. Waarbij moet worden aangegeven dat bij de metingen in 2015 bij Eefde expliciet gericht waren op de uniforme dikteafname dus naar verwachting ligt de gehele meetset systematisch te laag.

De waarden in Figuur 3.30 voor de dikteafname boven 67 jaar liggen voor circa 30% boven de waarden voor afspoelcondities in zone A en C in de ROK [RWS 2017] en ongeroerde grond [NEN-EN1993-5]. De waarden in Figuur 3.30 voor de dikteafname boven 67 jaar liggen voor zelfs circa 95% boven de waarden voor afspoelcondities in zone B in de ROK [RWS 2017a] en ongeroerde grond [NEN-EN1993-5]. De overschrijdingspercentages van de alle waarnemingen in Figuur 3.30 voor de 6 referentielijnen voor zoetwater [NEN-EN1993-5], ROK zoetwater afspoeling zone B en zone A&C in Tabel 3.16 liggen gemiddeld op circa 50%.

Figuur 3.30 De horizontale gemiddelden van de dikteafname van stalen damwanden niet langs een kanaal (Groep B), met (waarschijnlijk) een coating en meetlocaties die permanent onder water liggen.

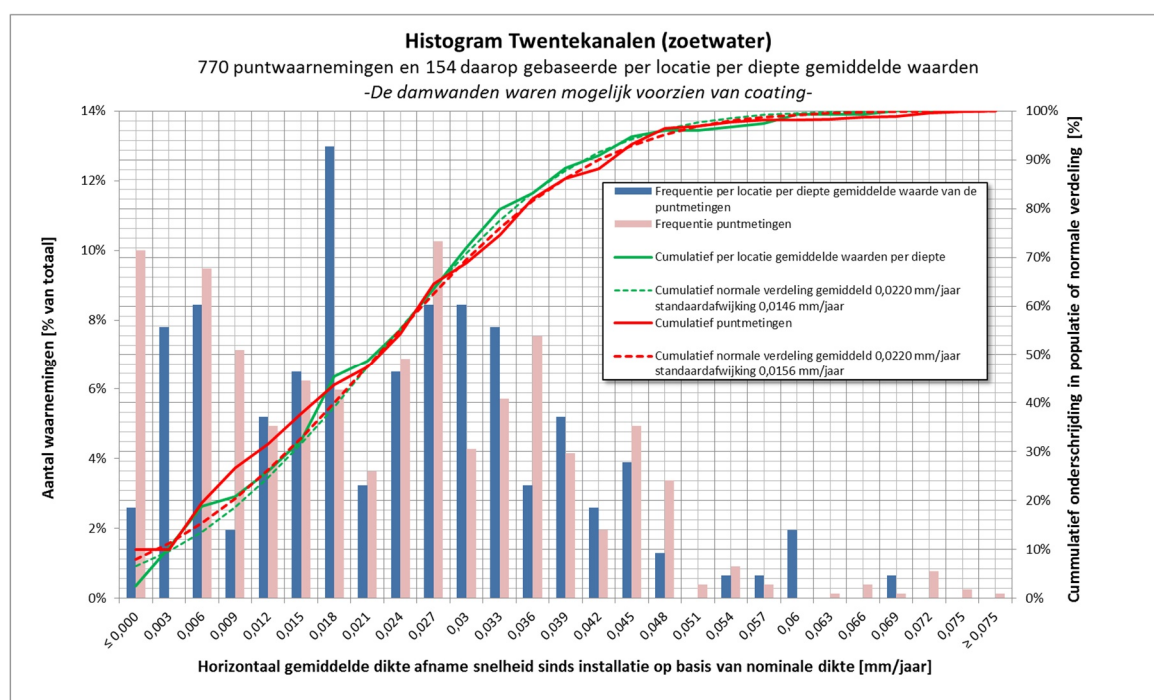
De leeftijd van de damwanden langs de Twentekanalen (Figuur 3.31) op het moment van diktemeting varieerde tussen 19 en 28 jaar en was gemiddeld 24 jaar. Het aantal diktemetingen is 770 met 154 daarop gebaseerde horizontaal gemiddelden. Beide populaties zijn in het histogram uitgezet. Daarnaast zijn van beide populaties de cumulatieve onderschrijdingspercentages met continue lijnen uitgezet. Van de populatie van de 770 individuele diktemetingen was de gemiddelde corrosiesnelheid (snelheid van dikteafname) 0,022 mm/jaar en de standaardafwijking 0,0156 mm/jaar. Van de populatie van de 154 horizontaal gemiddelde diktemetingen was de gemiddelde corrosiesnelheid 0,022 mm/jaar en de standaardafwijking 0,0146 mm/jaar. Om te onderzoeken in hoeverre de waargenomen frequentie verdeling overeenkomt met een normale verdeling zijn voor de gemiddelden en de standaardafwijkingen met gestreepte lijnen de cumulatieve onderschrijdingsfrequenties weergegeven in Figuur 3.31. Uit Figuur 3.31 volgt dat de verdeling van de dikteafname snelheid op basis van de metingen goed overeenkomt met een normale verdeling.

Figuur 3.31 Histogram en cumulatieve onderschrijdingspercentages van de snelheid van de dikteafname (corrosiesnelheid) op basis van diktemetingen op stalen damwanden langs de Twentekanalen (uit Groep A) met een leeftijd tussen 19 en de 28 jaar en gemiddeld 24 jaar

De variatiecoëfficiënt op regionale schaal van de horizontale gemiddelde snelheid in dikteafname bedraagt voor de Twentekanalen $V_{h,regionaal} = 0,0146/0,0220 = 0,66$. Alhoewel de variatie per locatie beperkt is (met als minimum $V_{h,loc} = 0,04$ en gemiddeld $V_{h,loc} = 0,2$) zoals in Figuur 2.27 is te zien, resulteert de grote spreiding in alle locatie-gemiddelden (gemiddelde van alle waarnemingen per locatie) van $V = 0,62$ in de hoge waarde van $V_{h,regionaal} = 0,66$. Bij de

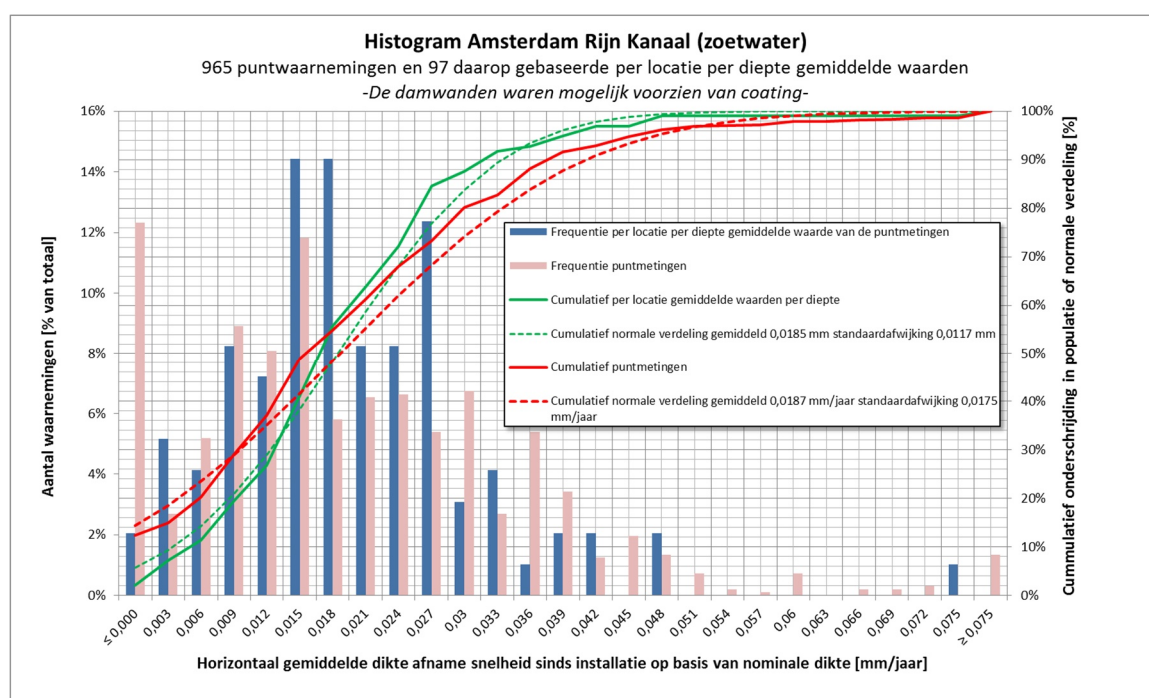
De leeftijd van de damwanden van het Amsterdam-Rijnkanaal (Figuur 3.32) op het moment van de diktemeting varieerde tussen 21 en 57 jaar en was gemiddeld 38,5 jaar. Het aantal diktemetingen is 965 met 97 daarop gebaseerde horizontaal gemiddelden. Beide populaties zijn in het histogram uitgezet. Daarnaast zijn van beide populaties de cumulatieve onderschrijdingspercentages met continue lijnen uitgezet. Van de populatie van de 965 individuele diktemetingen was de gemiddelde corrosiesnelheid 0,0187 mm/jaar en de standaardafwijking 0,0175 mm/jaar. Van de populatie van de 97 horizontaal gemiddelde diktemetingen was de gemiddelde corrosiesnelheid 0,0185 mm/jaar en de standaardafwijking 0,0117 mm/jaar. Om te onderzoeken in hoeverre de waargenomen frequentieverdeling overeenkomt met een normale verdeling zijn voor de gemiddelde en standaardafwijkingen met gestreepte lijnen de cumulatieve onderschrijdingsfrequenties weergegeven in Figuur 3.32. Uit Figuur 3.32 volgt dat de verdeling van de dikteafname snelheid op basis van de metingen goed overeenkomt met een normale verdeling.

De variatiecoëfficiënt op regionale schaal van de horizontale gemiddelde snelheid in dikteafname is voor het Amsterdam-Rijnkanaal $V_{h;regionaal} = 0,0117/0,0185 = 0,63$. Deze waarde is qua grootte vergelijkbaar met de waarde gevonden bij de Twentekanalen. In tegenstelling tot de Twentekanalen was de invloed van de variatie per locatie bij het Amsterdam-Rijnkanaal significant groter op de $V_{h;regionaal}$, zie Figuur 2.21 en Figuur 2.22, en de invloed van de variatie tussen de locatie-gemiddelden is kleiner.

Figuur 3.32 Histogram en cumulatieve onderschrijdingspercentage van de snelheid van dikteafname op basis van de diktemetingen uitgevoerd op stalen damwanden langs het Amsterdam-Rijnkanaal (uit Groep A) met een leeftijd tussen 21 en de 57 jaar en gemiddeld 38,5 jaar

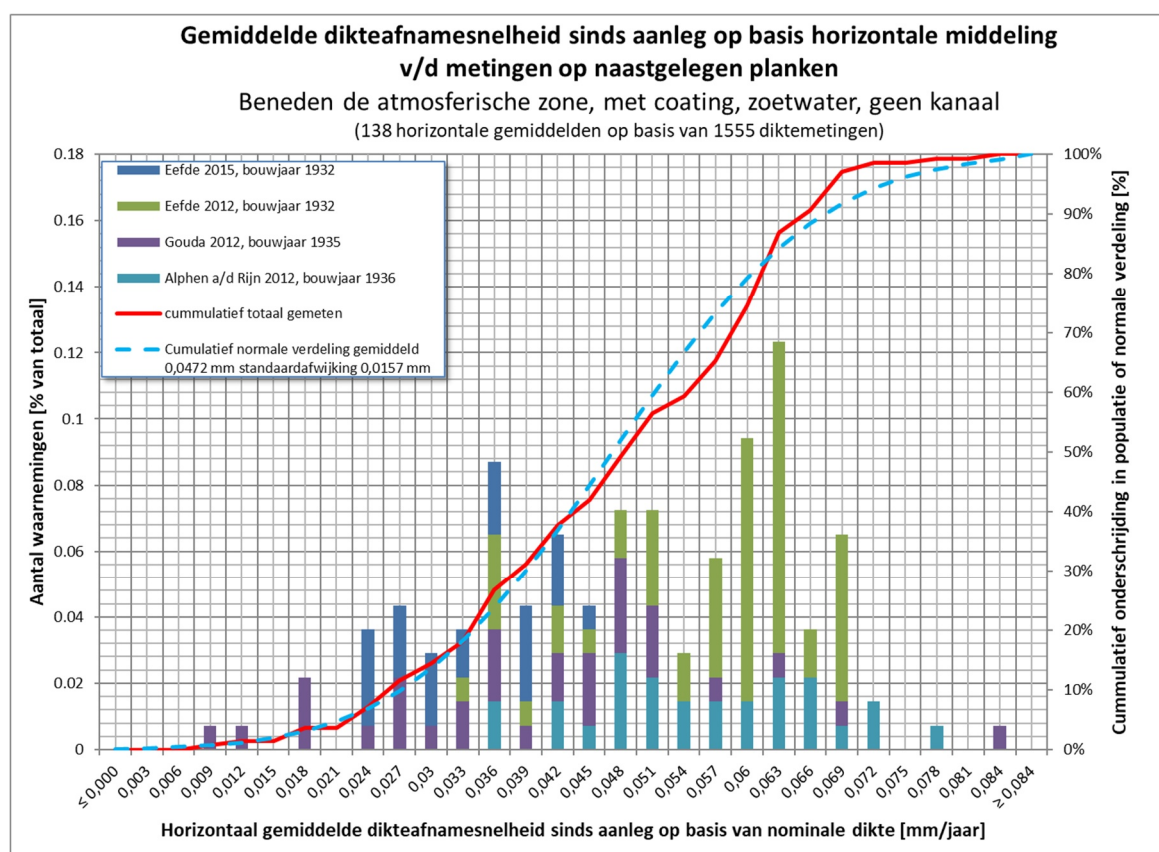
De leeftijd van de damwanden van de 4 meetsets, getoond in Figuur 3.33, varieerde op het moment van diktemeting tussen 76 en 83 jaar met een gemiddelde leeftijd van 79 jaar. Het aantal diktemetingen bedroeg 1555 met 138 daarop gebaseerde horizontale gemiddelden. Alle metingen zijn beneden de atmosferische zone uitgevoerd. De horizontale gemiddelden van de 4 populaties zijn in een histogram uitgezet. Daarnaast is van de totale populaties de cumulatieve onderschrijdingspercentages met een continue lijn uitgezet. Van de populatie van de 124 horizontaal gemiddelde diktemetingen was de gemiddelde snelheid van dikteafname (corrosiesnelheid) 0,0472 mm/jaar en de standaardafwijking 0,0157 mm/jaar dus $V_h = 0,33$. Om te onderzoeken in hoeverre de waargenomen frequentie verdeling overeenkomt met een normale verdeling is met de gestreepte lijn de bijbehorende cumulatieve onderschrijdingsfrequentie weergegeven in Figuur 3.33.

Figuur 3.33 Histogram en cumulatieve onderschrijdingspercentage van de gemiddelde snelheid van de dikteafname sinds aanleg op basis van diktemetingen op stalen damwanden die langs een kanaal staan (Groep A), met coating en met een leeftijd tussen 76 en de 83 jaar, van alle metingen. De damwanden in Eefde liggen in de voorsluis en beide andere locaties zijn onderdeel van een kade

De verdeling van de gemiddelde snelheid van de dikteafname gebaseerd op de metingen komt redelijk goed overeen met een normale verdeling (Figuur 3.33). Daarnaast is voor ieder van deze vier meetsets en de meetset tezamen in Tabel 3.19 een overzicht gegeven.

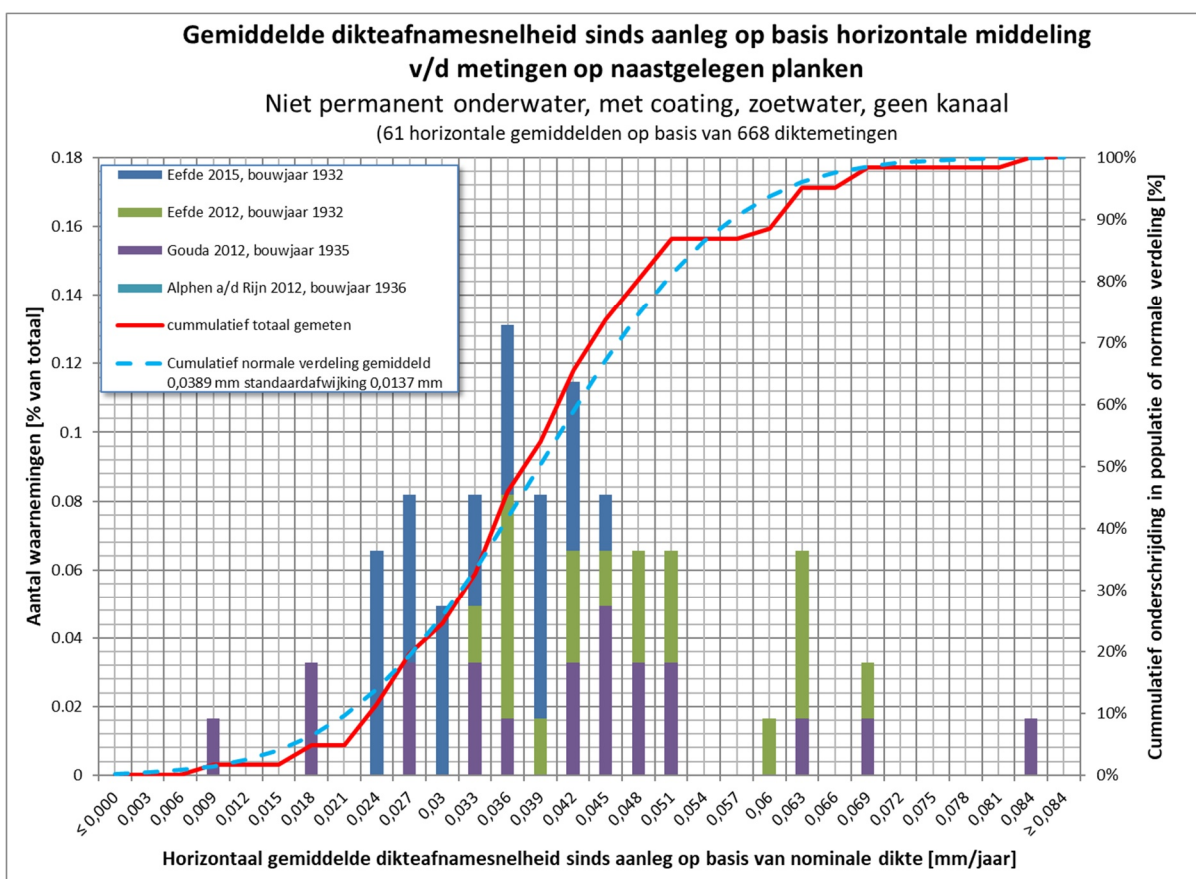
De leeftijd van de damwanden van de subset (deelverzameling) getoond in Figuur 3.34 varieerde op het moment van diktemeting tussen 77 en 83 jaar en de gemiddelde leeftijd van de damwand in de waarnemingen was 80,1 jaar. Het aantal diktemetingen is 668 met 61 daarop gebaseerde horizontale gemiddelden. De horizontale gemiddelden van de 3 populaties (Eefde 2012, Eefde 2015 en Gouda) zijn in het histogram uitgezet. De locatie Alphen a/d Rijn ligt in een kanaal en heeft geen metingen in deze zone. Van de totale populatie is vervolgens de cumulatieve onderschrijdingspercentage met een continue lijn uitgezet. Van de populatie van de 61 horizontaal gemiddelde diktemetingen was de gemiddelde corrosiesnelheid 0,0389 mm/jaar en de standaardafwijking 0,0137 mm/jaar dus $V_h = 0,35$.

Om te onderzoeken in hoeverre de waargenomen frequentieverdeling overeenkomt met een normale verdeling is met gestreepte lijn de bijbehorende cumulatieve onderschrijdingsfrequentie weergegeven in Figuur 3.34. Geconcludeerd kan worden dat de verdeling van de gemiddelde snelheid in dikteafname uit de metingen redelijk goed overeenkomt met een normale verdeling (Figuur 3.34). Bovendien is voor iedere meetset apart en voor de totale meetset een overzicht gegeven (Tabel 3.20).

Figuur 3.34 Histogram en cumulatieve onderschrijdingspercentage van de gemiddelde snelheid in dikteafname sinds de aanleg op basis van diktemetingen op stalen damwanden met coating met een leeftijd tussen 76 en de 83 jaar, zone die niet permanent onder water staan. De damwanden in Eefde liggen in de voorsluis en beide andere locaties zijn onderdeel van een kade.

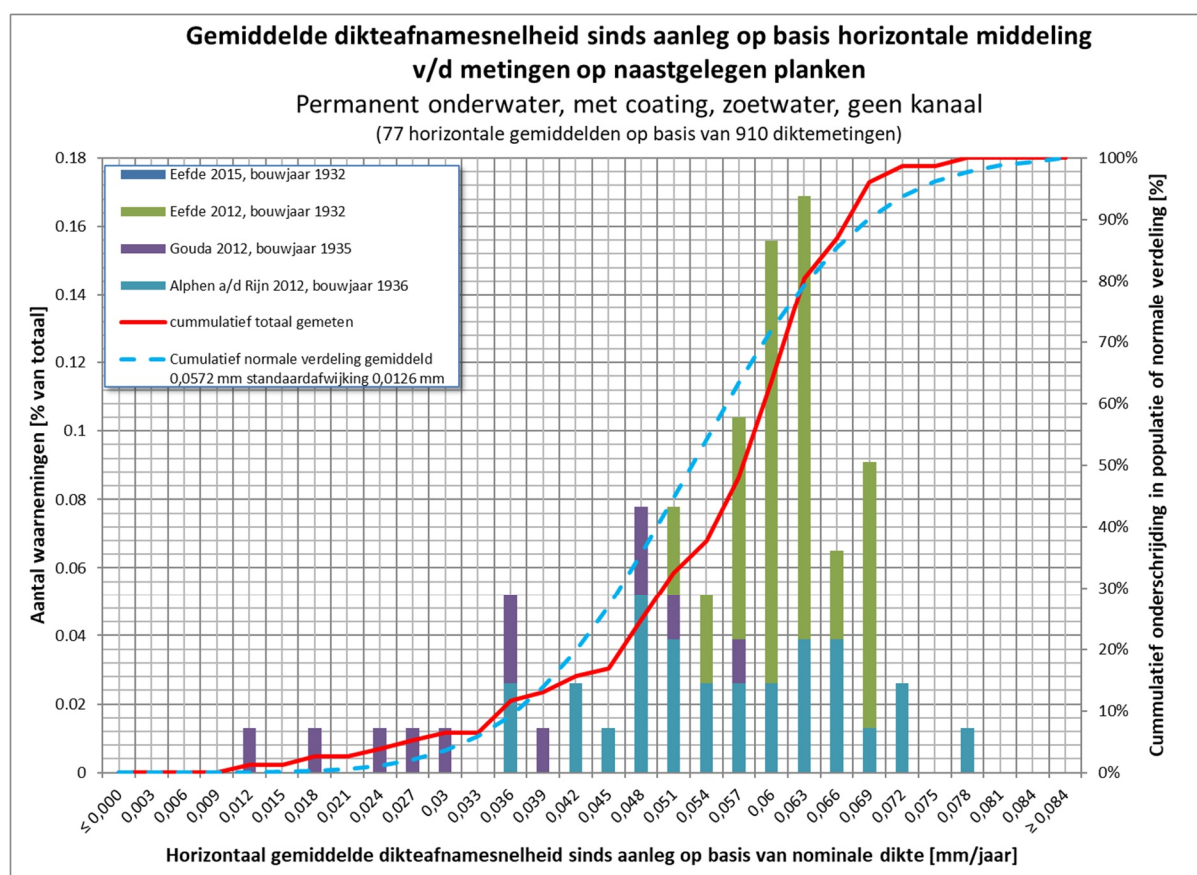
De leeftijd van de damwanden van de subset getoond in Figuur 3.35 varieerde op het moment van de diktemeting tussen 76 en 80 jaar en de gemiddelde leeftijd van de damwand in de waarnemingen was 78,1 jaar. Het aantal diktemetingen is 910 met 77 daarop gebaseerde horizontale gemiddelden. De horizontale gemiddelden van de 3 populaties (Alphen a/d Rijn Eefde 2012 en Gouda) zijn in het histogram uitgezet. Bij Eefde 2015 zijn metingen in deze zone. Daarnaast is van de totale populaties de cumulatieve onderschrijdingspercentages met een continue lijn uitgezet. Van de populatie van de 77 horizontaal gemiddelde diktemetingen was de gemiddelde corrosiesnelheid 0,0572 mm/jaar en de standaardafwijking 0,0126 mm/jaar dus $V_h = 0,24$. Om te onderzoeken in hoeverre de waargenomen frequentie verdeling overeenkomt met een normale verdeling is met een gestreepte lijn de bijbehorende cumulatieve onderschrijdingsfrequentie weergegeven (Figuur 3.35).

Uit het beeld in Figuur 3.35 volgt dat de verdeling van de gemiddelde snelheid in dikteafname uit de metingen redelijk goed overeenkomt met een normale verdeling. Bovendien is voor ieder meetset apart en de totale meetset een overzicht gegeven (Tabel 3.21).

Figuur 3.35 Histogram en cumulatieve onderschrijdingspercentage van de gemiddelde snelheid in dikteafname sinds aanleg op basis van diktemetingen op stalen damwanden met coating met een leeftijd tussen 76 en de 83 jaar, voor meetlocaties die permanent onder water staat. De damwanden in Eefde liggen in de voorsluis en beide andere locaties zijn onderdeel van een kade.

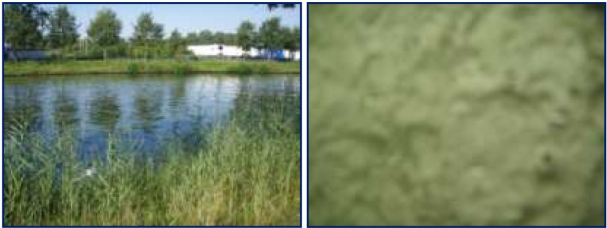
Meet resultaten																																																											
Positie					Way point 064																																																						
GPS Locatie	N: 52°14'219				E: 006°50'010																																																						
Aantal foto's	4																																																										
Foto file nr	2 t/m 6																																																										
Schade	N.v.t.																																																										
Afmeting	N.v.t.																																																										
Pitting mm	0.5 mm																																																										
Bijzonderheden	Geen bijzonderheden.																																																										
Wand dikte gegevens

<p>Locatie overzicht</p> <p>Pitting op schone wand.</p>

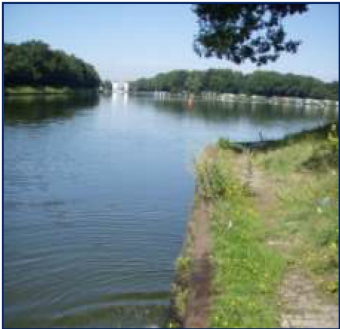
Meet resultaten																																																											
Positie					Way point 066																																																						
GPS Locatie	N: 52°14'664		E: 006°49'049																																																								
Aantal foto's	1																																																										
Foto file nr	8																																																										
Schade	N.v.t.																																																										
Afmeting	N.v.t.																																																										
Pitting mm	0.5 mm																																																										
Bijzonderheden	Geen bijzonderheden.																																																										
Wand dikte gegevens

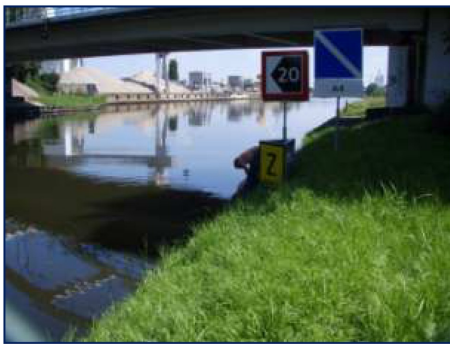
Meet resultaten																																																											
Positie	Way point 070																																																										
GPS Locatie	N: 52°15'010		E: 006°46'005																																																								
Aantal foto's	1																																																										
Foto file nr	17																																																										
Schade	N.v.t.																																																										
Afmeting	N.v.t.																																																										
Pitting mm	0.5 mm																																																										
Bijzonderheden	Geen bijzonderheden																																																										
Wand dikte gegevens

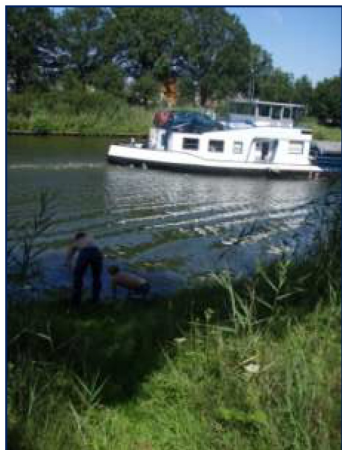
Meet resultaten																																																											
Positie					Way point 072																																																						
GPS Locatie	N: 52°15'121				E: 006°42'798																																																						
Aantal foto's	1																																																										
Foto file nr	19																																																										
Schade	N.v.t.																																																										
Afmeting	N.v.t.																																																										
Pitting mm	0.5 mm																																																										
Bijzonderheden	Geen bijzonderheden																																																										
Wand dikte gegevens

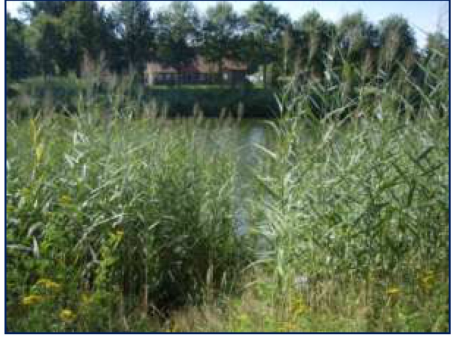
Meet resultaten																																																											
Positie	Way point 080																																																										
GPS Locatie	N: 52°15'157		E: 006°42'293																																																								
Aantal foto's	1																																																										
Foto file nr	27																																																										
Schade	N.v.t.																																																										
Afmeting	N.v.t.																																																										
Pitting mm	0.5 mm																																																										
Bijzonderheden	Geen bijzonderheden																																																										
Wand dikte gegevens

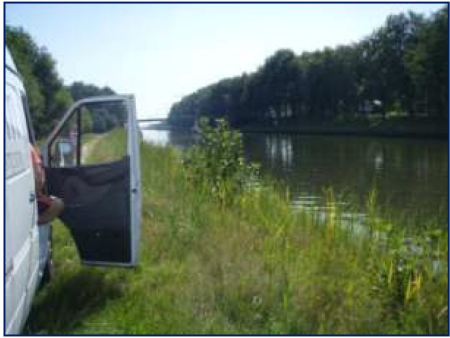
Meet resultaten																																																											
Positie					Way point 081																																																						
GPS Locatie	N: 52°15'150				E: 006°43'016																																																						
Aantal foto's	1																																																										
Foto file nr	28																																																										
Schade	N.v.t.																																																										
Afmeting	N.v.t.																																																										
Pitting mm	0.5 mm																																																										
Bijzonderheden	Geen bijzonderheden																																																										
Wand dikte gegevens

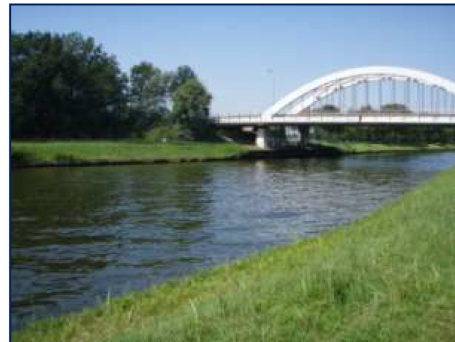
3.19 ZIJKANAAL LOCATIE 083 (OOSTZIJDE)

Positie	Way point 083	
GPS Locatie	N: 52°15'581	E: 006°38'829
Aantal foto's	1	
Foto file nr	32	
Schade	N.v.t.	
Afmeting	N.v.t.	
Pitting mm	0.5 mm	
Bijzonderheden	Geen bijzonderheden

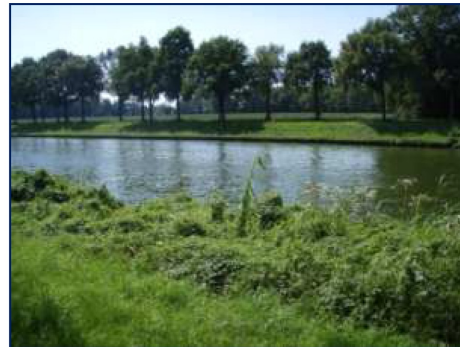
3.20 ZIJKANAAL LOCATIE 084 (OOSTZIJDE)

Positie	Way point 084	
GPS Locatie	N: 52°10'050	E: 006°38'703
Aantal foto's	1	
Foto file nr	33	
Schade	N.v.t.	
Afmeting	N.v.t.	
Pitting mm	0.5 mm	
Bijzonderheden	Geen bijzonderheden

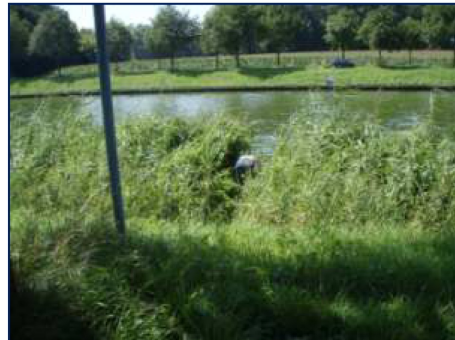
3.21 ZIKANAAL LOCATIE 085 (OOSTZIJDE)

Positie	Way point 085	
GPS Locatie	N: 52°16'513	E: 006°38'630
Aantal foto's	1	
Foto file nr	34	
Schade	N.v.t.	
Afmeting	N.v.t.	
Pitting mm	0.5 mm	
Bijzonderheden	Geen bijzonderheden

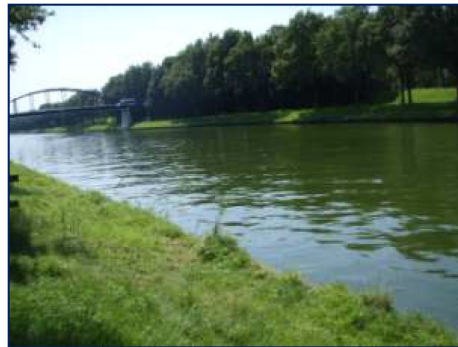
3.22 ZIJKANAAL LOCATIE 086 (OOSTZIJDE)

Meet resultaten																																																											
Positie	Way point 086																																																										
GPS Locatie	N: 52°16'903		E: 006°38'588																																																								
Aantal foto's	1																																																										
Foto file nr	35																																																										
Schade	N.v.t.																																																										
Afmeting	N.v.t.																																																										
Pitting mm	0.5 mm																																																										
Bijzonderheden	Geen bijzonderheden																																																										
Wand dikte gegevens

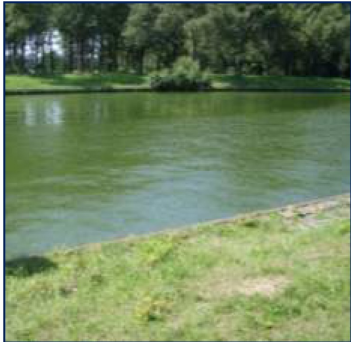
3.23 ZIJKANAAL LOCATIE 087 (OOSTZIJDE)

Positie		Way point 087
GPS Locatie	N: 52°17'337	E: 006°38'484
Aantal foto's	1	
Foto file nr	36	
Schade	N.v.t.	
Afmeting	N.v.t.	
Pitting mm	0.5 mm	
Bijzonderheden	Geen bijzonderheden
