Kennisprogramma Natte Kunstwerken
Kennisplan 2019

Corrosie van damwanden in
zoetwater

Deel 2 - Analyse verzamelde diktemetingen

Kenmerk : KpNK-2019-BKW-02a004
Versie : 1.0
Datum publicatie : 22 oktober 2019

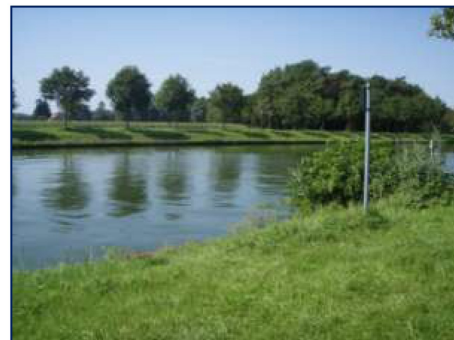
3.24 ZJKANAAL LOCATIE 088 (OOSTZIJDE)

Positie		Way point 088
GPS Locatie	N: 52°17'780	E: 006°38'331
Aantal foto's	1	
Foto file nr	37	
Schade	N.v.t.	
Afmeting	N.v.t.	
Pitting mm	0.5 mm	
Bijzonderheden	Geen bijzonderheden

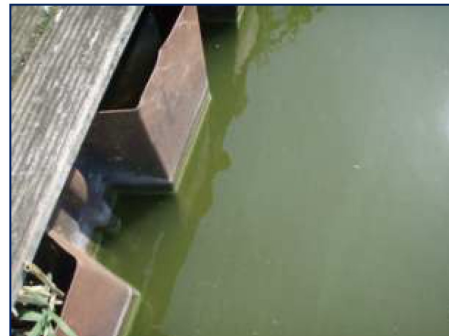
3.25 ZIJKANAAL LOCATIE 089 (OOSTZIJDE)

Positie	Way point 089	
GPS Locatie	N: 52°18'119	E: 006°38'226
Aantal foto's	1	
Foto file nr	38	
Schade	N.v.t.	
Afmeting	N.v.t.	
Pitting mm	0.5 mm	
Bijzonderheden	Geen bijzonderheden

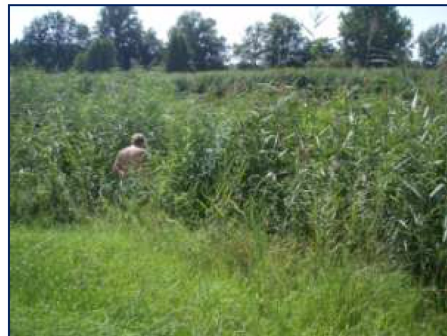
3.26 ZIJKANAAL LOCATIE 090 (OOSTZIJDE)

Meet resultaten																																																											
Positie			Way point 090																																																								
GPS Locatie	N: 52°18'531		E: 006°38'083																																																								
Aantal foto's	1																																																										
Foto file nr	39																																																										
Schade	N.v.t.																																																										
Afmeting	N.v.t.																																																										
Pitting mm	0.5 mm																																																										
Bijzonderheden	Geen bijzonderheden																																																										
Wand dikte gegevens

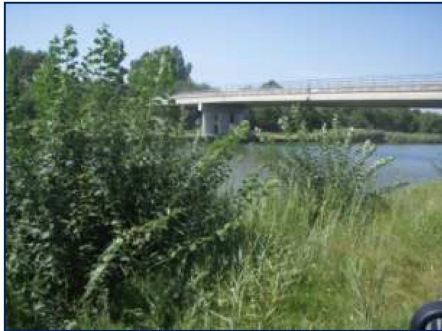
3.29 ZIKANAAL LOCATIE 093 (OOSTZIJDE)

Positie		Way point 093
GPS Locatie	N: 52°19'618	E: 006°37'689
Aantal foto's	1	
Foto file nr	42	
Schade	N.v.t.	
Afmeting	N.v.t.	
Pitting mm	0.5 mm	
Bijzonderheden	Geen bijzonderheden

Meet diepte (mm)	1	2	3	4	5
Water & windlijn	Damwand is zeer slecht, geen voldoende materiaal voor het verrichten van een goede wanddikte meting. Direct onder de waterlijn verkeert de damwand in goede staat.				
-0,5 M	3,7	3,6	3,7	3,6	3,7
-1.0 M	3,8	3,6	3,8	3,5	3,8
-1,5 M	3,7	3,8	3,6	3,6	3,8
-2.0 M	3,6	3,6	3,7	3,8	3,6
-2,5 M	N.v.t.	N.v.t.	N.v.t.	N.v.t.	N.v.t.
Bodem (2,5 M)	3,7	3,5	3,9	2,6	3,8

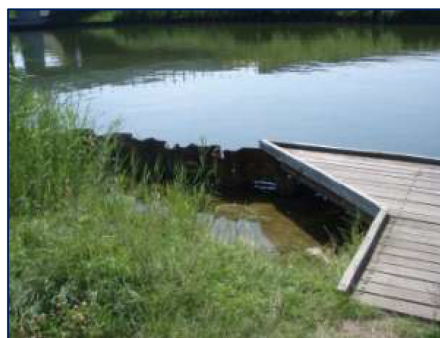
3.31 ZIJKANAAL LOCATIE 095 (WEST ZIJDE)

Meet resultaten																																																											
Positie					Way point 095																																																						
GPS Locatie	N: 52°20'013				E: 006°37'440																																																						
Aantal foto's	1																																																										
Foto file nr	44																																																										
Schade	N.v.t.																																																										
Afmeting	N.v.t.																																																										
Pitting mm	0.5 mm																																																										
Bijzonderheden	Geen bijzonderheden																																																										
Wand dikte gegevens

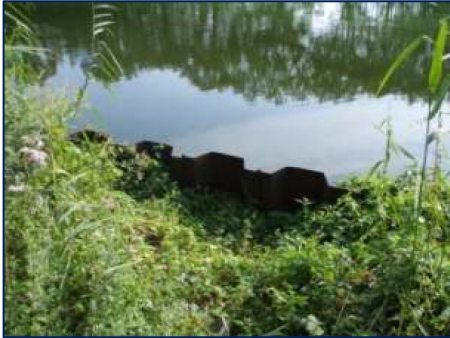
3.33 ZIJKANAAL LOCATIE 097 (WESTZIJDE)

Meet resultaten																																																											
Positie					Way point 097																																																						
GPS Locatie	N: 52°19'123				E: 006°37'823																																																						
Aantal foto's	1																																																										
Foto file nr	46																																																										
Schade	N.v.t.																																																										
Afmeting	N.v.t.																																																										
Pitting mm	0.5 mm																																																										
Bijzonderheden	Geen bijzonderheden																																																										
Wand dikte gegevens

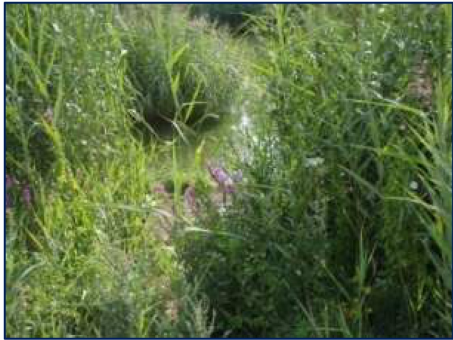
3.35 ZIJKANAAL LOCATIE 099 (WESTZIJDE)

Positie	Way point 099	
GPS Locatie	N: 52°18'521	E: 006°38'031
Aantal foto's	1	
Foto file nr	48	
Schade	N.v.t.	
Afmeting	N.v.t.	
Pitting mm	0.5 mm	
Bijzonderheden	Geen bijzonderheden

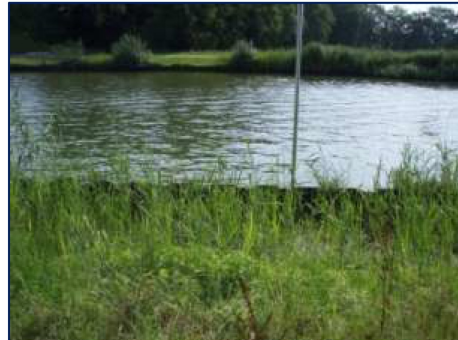
3.36 ZIJKANAAL LOCATIE 100 (WESTZIJDE)

Meet resultaten																																																											
Positie					Way point 100																																																						
GPS Locatie	N: 52°18'174				E: 006°38'154																																																						
Aantal foto's	1																																																										
Foto file nr	49																																																										
Schade	N.v.t.																																																										
Afmeting	N.v.t.																																																										
Pitting mm	0.5 mm																																																										
Bijzonderheden	Geen bijzonderheden																																																										
Wand dikte gegevens

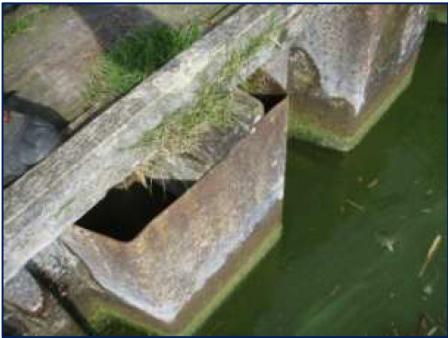
3.37 ZIJKANAAL LOCATIE 101 (WESTZIJDE)

Positie	Way point 101	
GPS Locatie	N: 52°17'861	E: 006°38'253
Aantal foto's	1	
Foto file nr	51	
Schade	N.v.t.	
Afmeting	N.v.t.	
Pitting mm	0.5 mm	
Bijzonderheden	Geen bijzonderheden

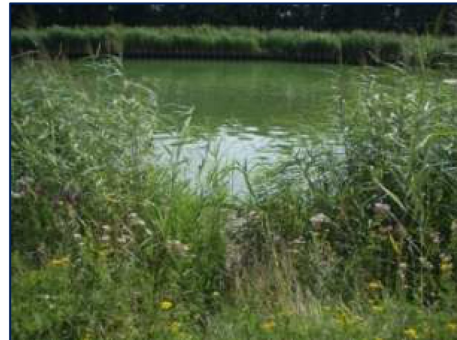
3.38 ZIKANAAL LOCATIE 102 (WESTZIJDE)

Meet resultaten																																																											
Positie					Way point 102																																																						
GPS Locatie	N: 52°17'481				E: 006°38'385																																																						
Aantal foto's	1																																																										
Foto file nr	52																																																										
Schade	N.v.t.																																																										
Afmeting	N.v.t.																																																										
Pitting mm	0.5 mm																																																										
Bijzonderheden	Geen bijzonderheden																																																										
Wand dikte gegevens

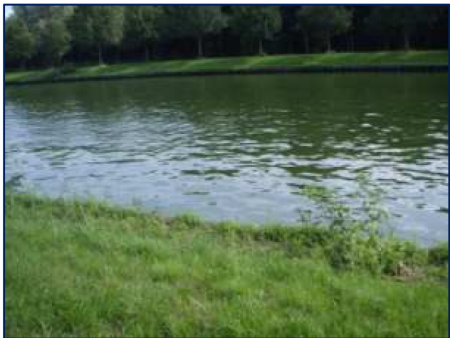
3.39 ZIJKANAAL LOCATIE 103 (WESTZIJDE)

Meet resultaten																																																											
Positie					Way point 103																																																						
GPS Locatie	N: 52°17'091				E: 006°38'495																																																						
Aantal foto's	1																																																										
Foto file nr	53																																																										
Schade	N.v.t.																																																										
Afmeting	N.v.t.																																																										
Pitting mm	0.5 mm																																																										
Bijzonderheden	Geen bijzonderheden																																																										
Wand dikte gegevens

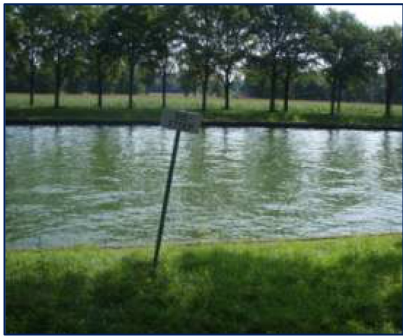
3.40 ZIJKANAAL LOCATIE 104 (WESTZIJDE)

Positie		Way point 104
GPS Locatie	N: 52°16'666	E: 006°38'563
Aantal foto's	1	
Foto file nr	54	
Schade	N.v.t.	
Afmeting	N.v.t.	
Pitting mm	0.5 mm	
Bijzonderheden	Geen bijzonderheden

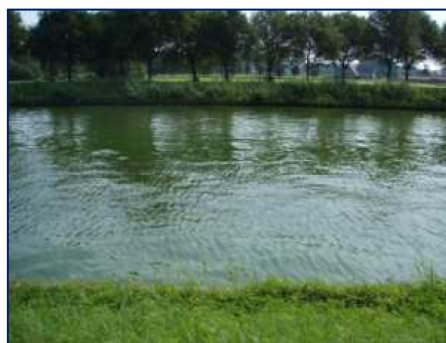
3.43 ZIJKANAAL LOCATIE 107 (WESTZIJDE)

Positie		Way point 107
GPS Locatie	N: 52°15'370	E: 006°38'836
Aantal foto's	1	
Foto file nr	57	
Schade	N.v.t.	
Afmeting	N.v.t.	
Pitting mm	0.5 mm	
Bijzonderheden	Geen bijzonderheden
